氷川参道の 樹木調査

この冊子は、その一環として実施した参道並木の樹木調査の報告書です。

■樹木調査の目的

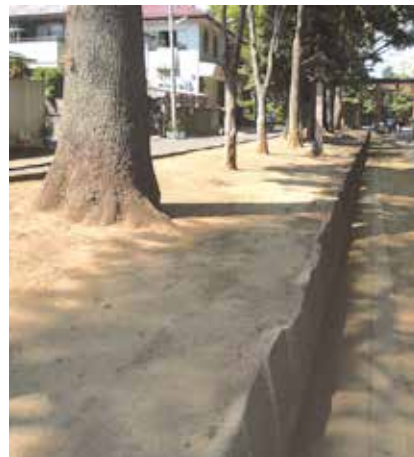
◆並木の根元が踏み固められたり、根が傷つけられたりしている

- ・ 区間-3（平成ひろば部分）を除き、並木敷きに人が立ち入ることによって、根元が踏み固められ地面から露出した根が踏みつけられて傷ついている。
- ・ 根元が固結している樹木の割合は、区間-1：65%、区間-2：53%、区間-3：17%、区間-4：94%
- ・ 区間-1、区間-2では、歩道はずれて並木敷きを歩く人、あるいは沿道施設への出入りのために、地面が踏み固められている場合が多い。
- ・ 特に、神社に近い区間-4では、年末年始の夜店の立地等により、並木敷きはほぼ全体にわたって草一本ないカチカチの地面となっている。区間-4に、深刻な状態の樹木が多いことは、この根元周りの状況が大きな原因であると考えられる。

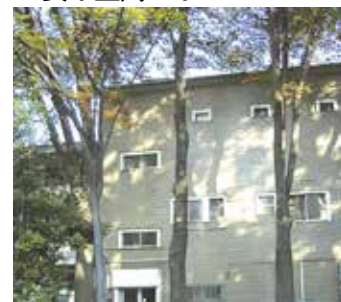
◆参道両側の建物が迫っている。また南北方向にも樹木の間隔が狭く、樹木の生育に必要な空間がない

- ・ 区間-1、区間-2においては、参道の両側がすぐに宅地になっていて、両側の民有地間の参道空間は14～15mしかない。参道を含めた幅35mの区域は風致地区に指定されており、建物高さが12mに制限されているが、近年、制限一杯の建物が多く建設され、基本的に大木が生育するための必要な空間がない状態である。
- ・ また、全体に南北方向の樹木の間隔が狭い。全区間での樹木間隔の平均は約5.7m、なかでも区間-4の平均は、約4.8mと狭い。そのため、樹木が枝を十分に伸ばせなかったり、高い樹木の中の樹木は、日当たり等の環境が悪くなっている。

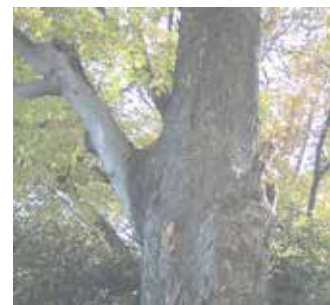
◆不適切な枝の剪定により腐朽菌が侵入するとともに、樹形が崩れている

- ・ 沿道宅地での建物建設、あるいは沿道住民からの要望等により、並木の枝が切られる場合が少なくない。その際の不適切な剪定の痕から腐朽菌が入り、樹木の健康を損なっている。
- ・ また、過度の剪定によって、その樹木本来の姿からかけ離れた樹形になっているものも少なくない。

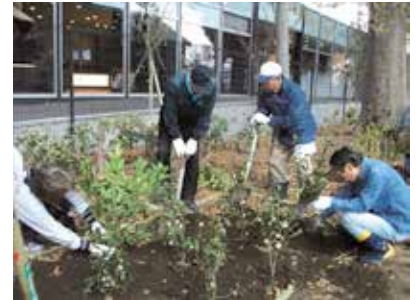
◆土壌の改良や低木の植栽等により、並木の足元の状況の改善が必要

- ・並木敷きへの人の立入りを防止し、樹木の根元周りの環境を改善する方策として、並木敷きの土壌改良や低木植栽が考えられる。
- ・平成22年度より氷川の杜まちづくり協議会が中心となって、氷川神社、さいたま市、および周辺住民等の協働により並木敷きの低木植栽を実施している。これまでの取り組みにより、区間-1、-2の西側の並木敷きへの植栽が完了しており、東側並木敷きについても引き続き、沿道の住民等の理解と協力のもとに、継続していくことが望まれる。
