# 老朽化消火器の破裂事故

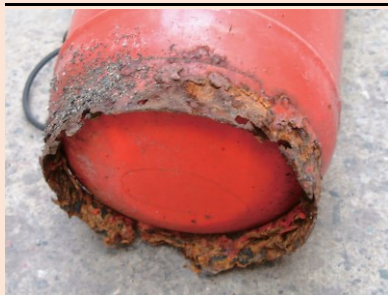
## 底部の腐食・老朽化

屋外に設置された消火器は、本体下部より腐食が進むことがあります。溶接部とその周辺や層状はく離の腐食などが代表的な下部の腐食です。このほかにも、使用に耐えない鋭いキズや、サビを落としても腐食の残るものは危険です。
