## 4.2 騒音

### 4.2.1 施設の稼働に伴う騒音の影響

#### 4.2.2 自動車交通の発生に伴う騒音の影響

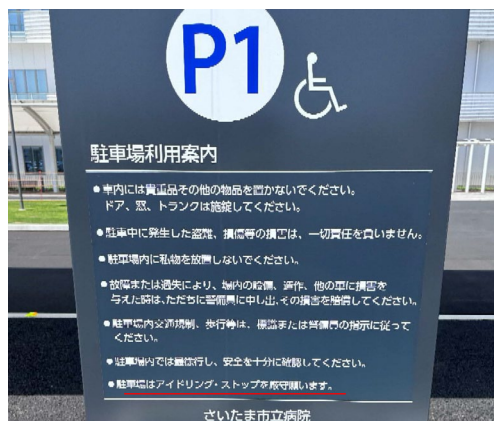
写真1:アイドリングストップ等の周知状況

| 影 響 | 検討の<br>視点 | 評価書に記載した環境の<br>保全のための措置 | 環境の保全のための措置の実施状況 |
|---|---|---|---|
| 騒音の発生 | 発生源<br>対策 | ・駐車場を利用する車両については、アイドリングストップの励行を徹底する。 | ・駐車場内にアイドリングストップの看板を設置し、駐車場を利用する車両に対して励行を徹底している（図 4.2-3）。<br>・写真 1～2 は、駐車場内に設置されているアイドリングストップ等の看板の設置状況。 |
| | | ・駐車場を利用する車両に対し、アイドリングストップの周知を徹底する。 | ・駐車場内にアイドリングストップの看板を設置し、駐車場を利用する車両に対して周知している（図 4.2-3）。<br>・写真 1～2 は、駐車場内に設置されているアイドリングストップ等の看板の設置状況。 |

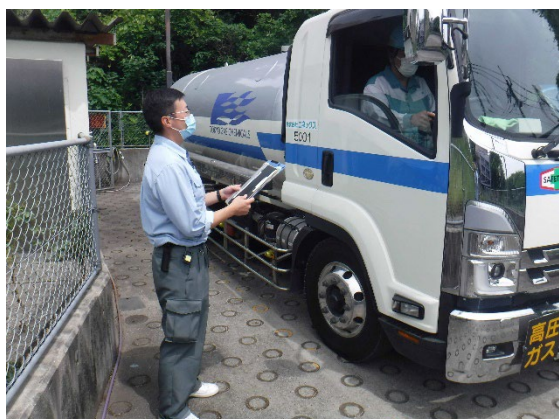
写真3:空ぶかし等の指導状況

| 影 響 | 検討の<br>視点 | 評価書に記載した環境の<br>保全のための措置 | 環境の保全のための措置の実施状況 |
|---|---|---|---|
| | | ・病院が管理する関連車両の不必要な空ぶかしは行わない。 | ・指導により、関連車両の不必要な空ぶかしは行わないように徹底を図っている（図 4.2-3）。<br>・写真 3 は、病院が管理する関連車両に対する空ぶかし等の指導状況。 |
