### 4.3 振動

#### 4.3.1 自動車交通の発生に伴う振動の影響

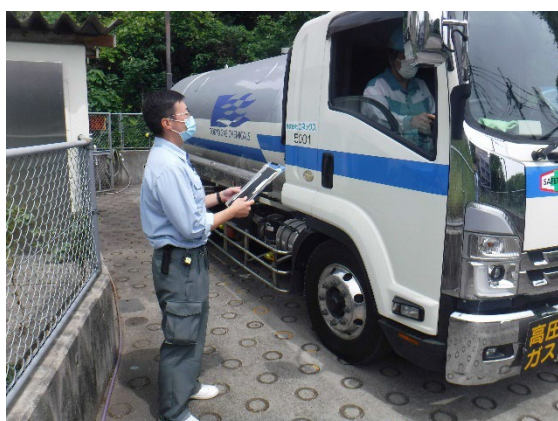
写真3：空ぶかし等の指導状況

| 影 響 | 検討の<br>視点 | 評価書に記載した環境の<br>保全のための措置 | 環境の保全のための措置の実施状況 |
|---|---|---|---|
| | | ・ 病院が管理する関連車<br>両の不必要な空ぶかし<br>は行わない。 | ・ 指導により、関連車両の不要な空ぶかしは行<br>わないように徹底を図っている（図 4.3-2）。<br>・ 写真 3 は、病院が管理する関連車両に対する<br>空ぶかし等の指導状況。 |

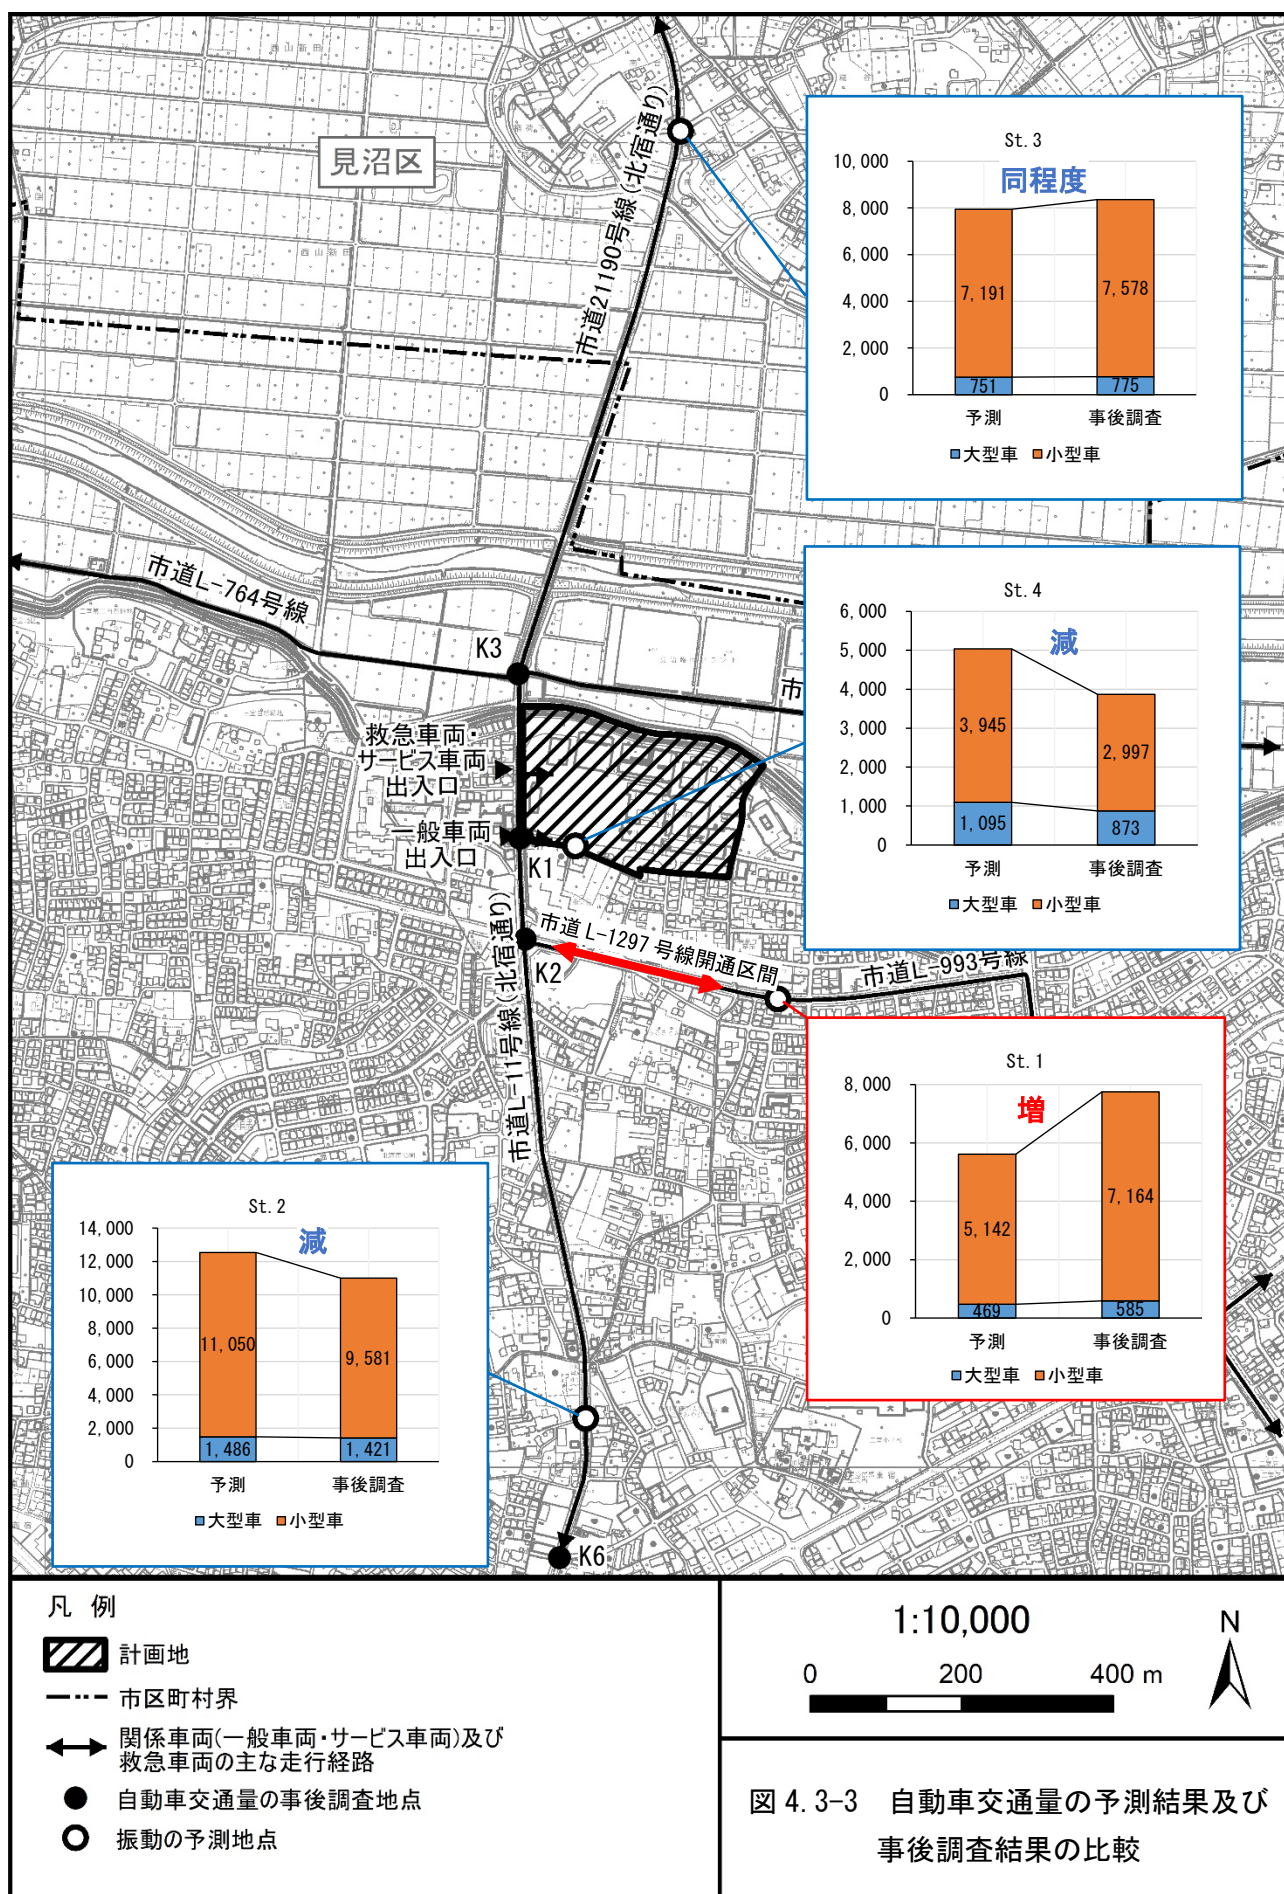
自動車交通量の予測結果及び事後調査結果の比較は、表 4.3-6 及び図 4.3-3 に示すとおりである。予測結果に比べ、St.1 を除き同程度または下回っていた。

St.1 において自動車交通量が予測条件を上回ったのは、予測時点において確認できなかった市道 L-1297 号線が開通し（図 4.3-3 参照）、新たに供用を開始したことによる交通量増加が、主要な要因であると考えられる。

さらに、St.4 は病院駐車場に続く病院施設内の道路であり病院関係車両のみが通る道路となっていること、そしてこの St.4 においては、事後調査結果が予測条件を下回っていることなどを考慮すると、St.1 の交通量増加は、本事業による影響ではないものと推定される。
