平成 25 年度

さいたま市水生生物調査業務

年間調査報告書

エヌエス環境株式会社

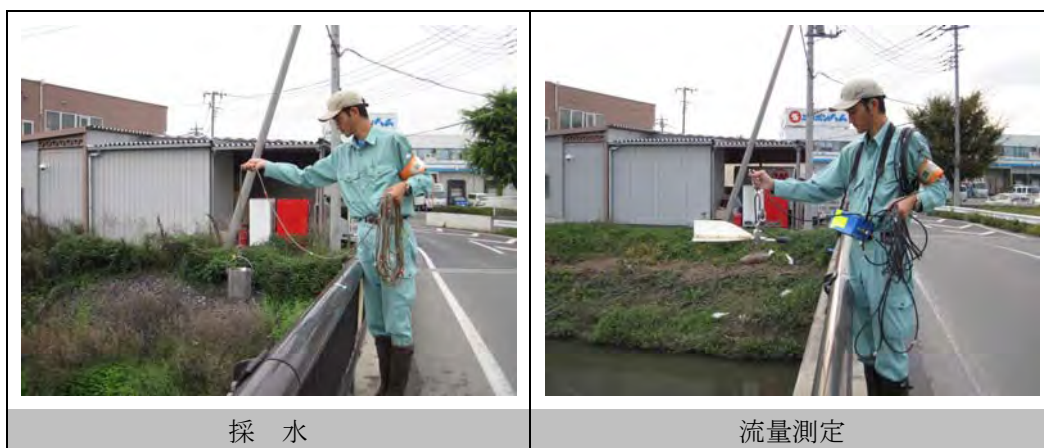
写真 2-3-3 河川環境調査風景

流量、流向、気温、水温、透視度、色相、臭気、pH、D<sub>0</sub>、BOD、EC の各項目について測定・分析を行なった。各項目の詳細な測定・分析方法を表 2-3-3 に示す。

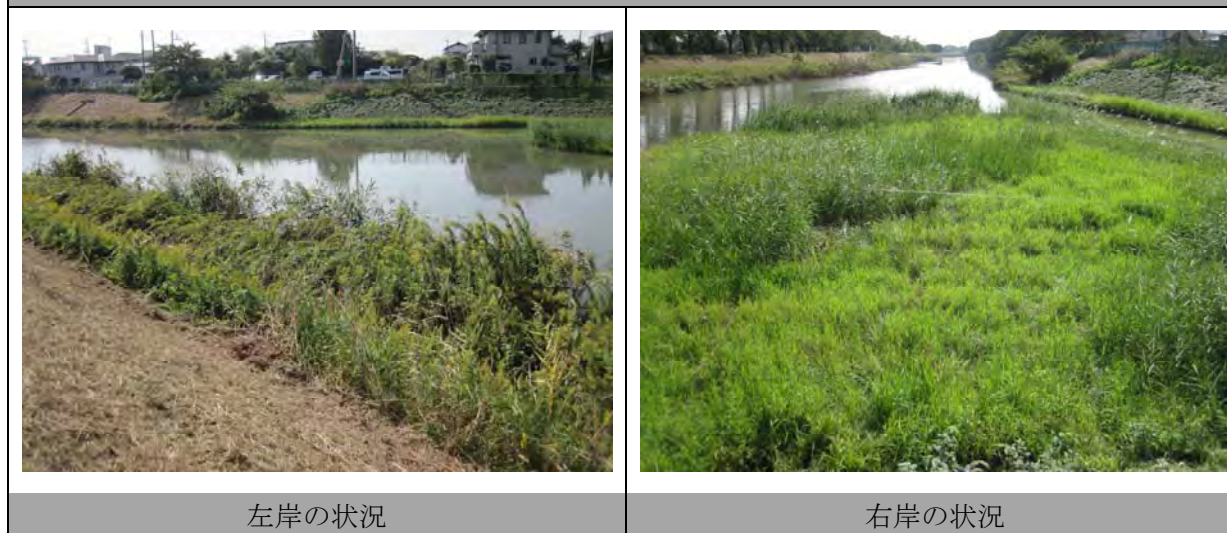
図 3-1-15 断面模式図（堀の内橋）

調査は図 2-2-5 に示す調査範囲下流端に近い箇所で実施した。左岸と右岸で異なった傾向がみられた。左岸は複断面となっており、上部の斜面ではセイバンモロコシ、下部の斜面ではセイトカアワダチソウが優占していた。水際は湿生植物のヨシやミゾソバが生育していた。右岸は平坦な地形をしており、ヨシ、オギ、チガヤ、ウチヤガラ、クサヨシなどの単子葉植物が微地形に合わせて生育していた。4 地点中で唯一の平坦な環境であり、多くの湿生植物が生育していた。今回の調査において重要種は確認されなかったが、潜在的に湿地性重要種などが生育可能な環境であると考えられる。なお、左岸の法肩から 4m 程度の範囲は草刈直後であった。

断面模式図を図 3-1-15 に示す。

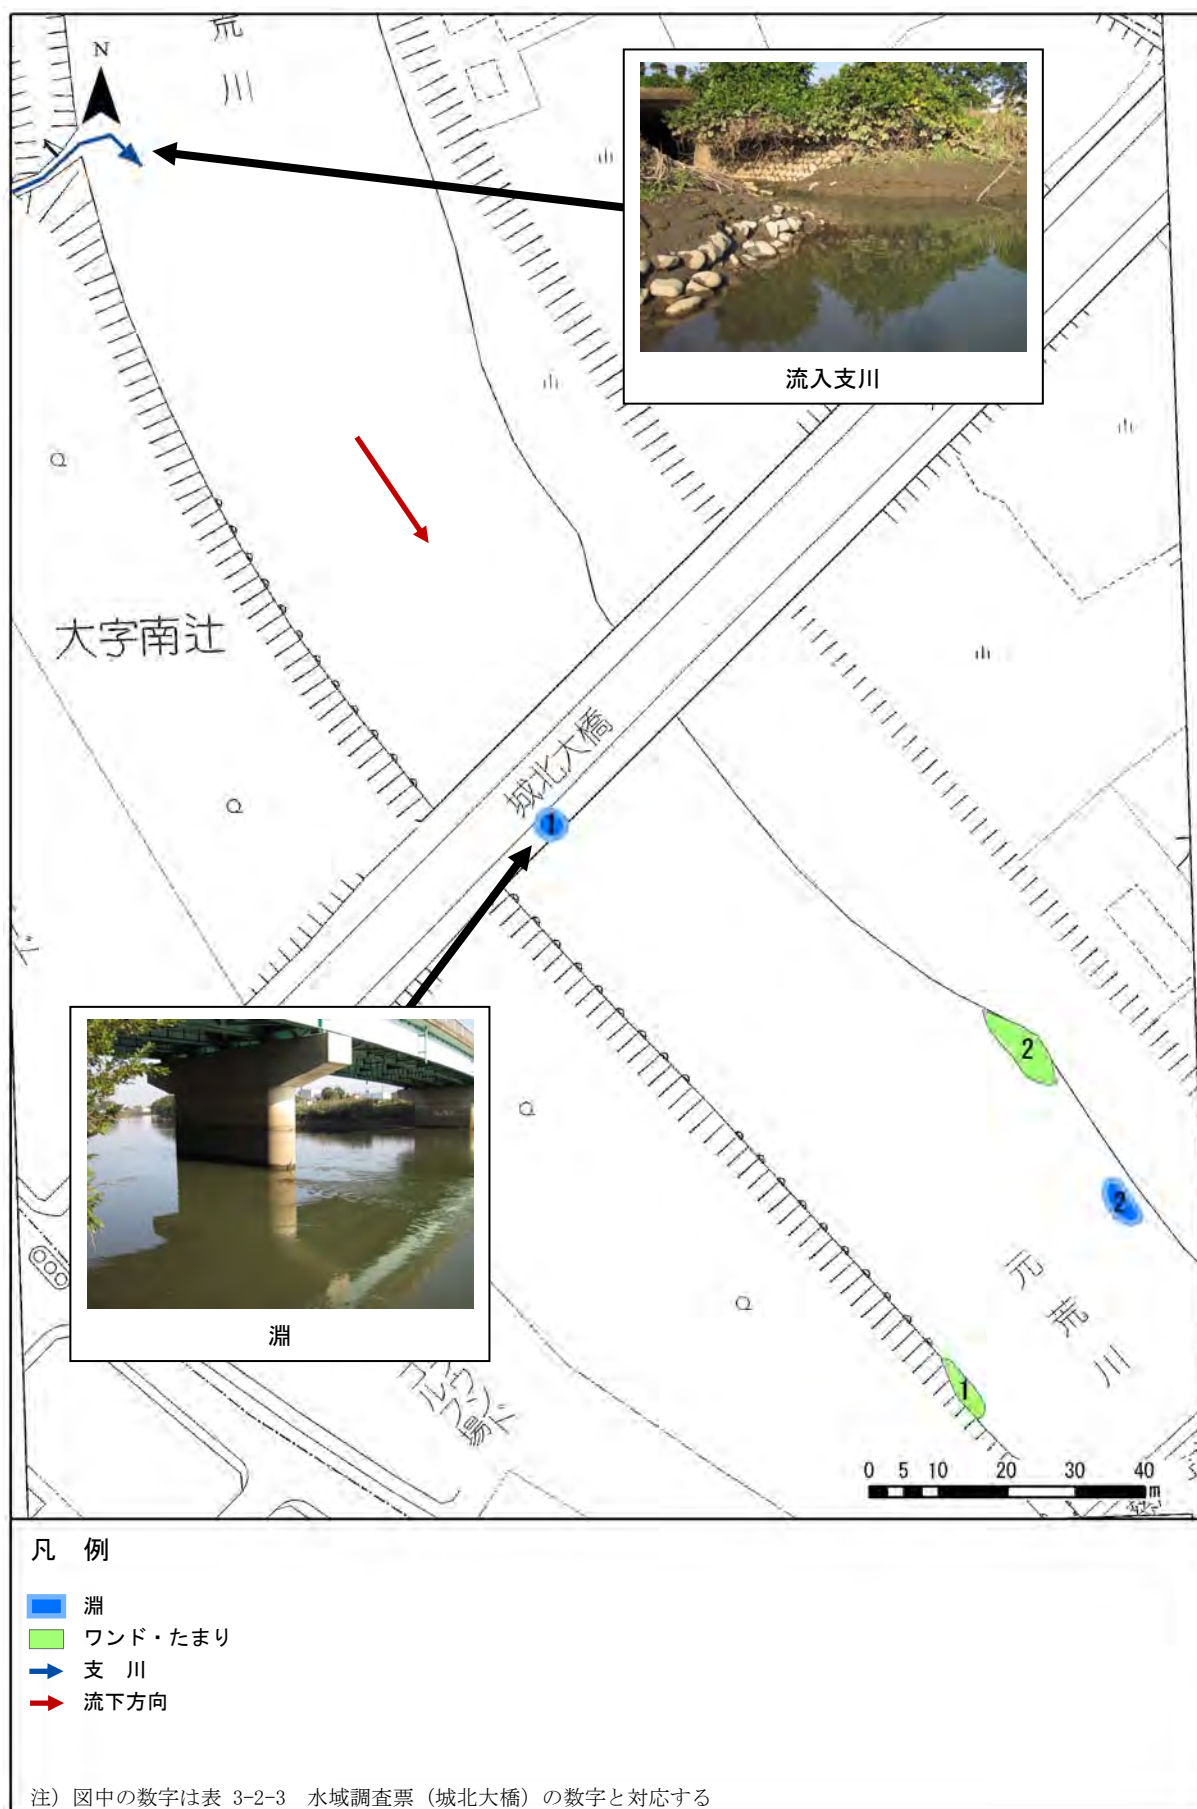
図 3-2-2 水域の状況 (城北大橋)

河川形態はBc型で、流路は全面平瀬であった。流路内に建てられた橋脚の裏側が深掘れしてR型の淵となっていたほか、橋の下流側両岸に1ヶ所ずつワンドが確認された。また、橋の上流側右岸に1ヶ所流入支川が確認された。流入支川は暗渠となっており、河床はコンクリート護岸であった。水域調査票を表3-2-3に、水域の状況を図3-2-2にそれぞれ示す。

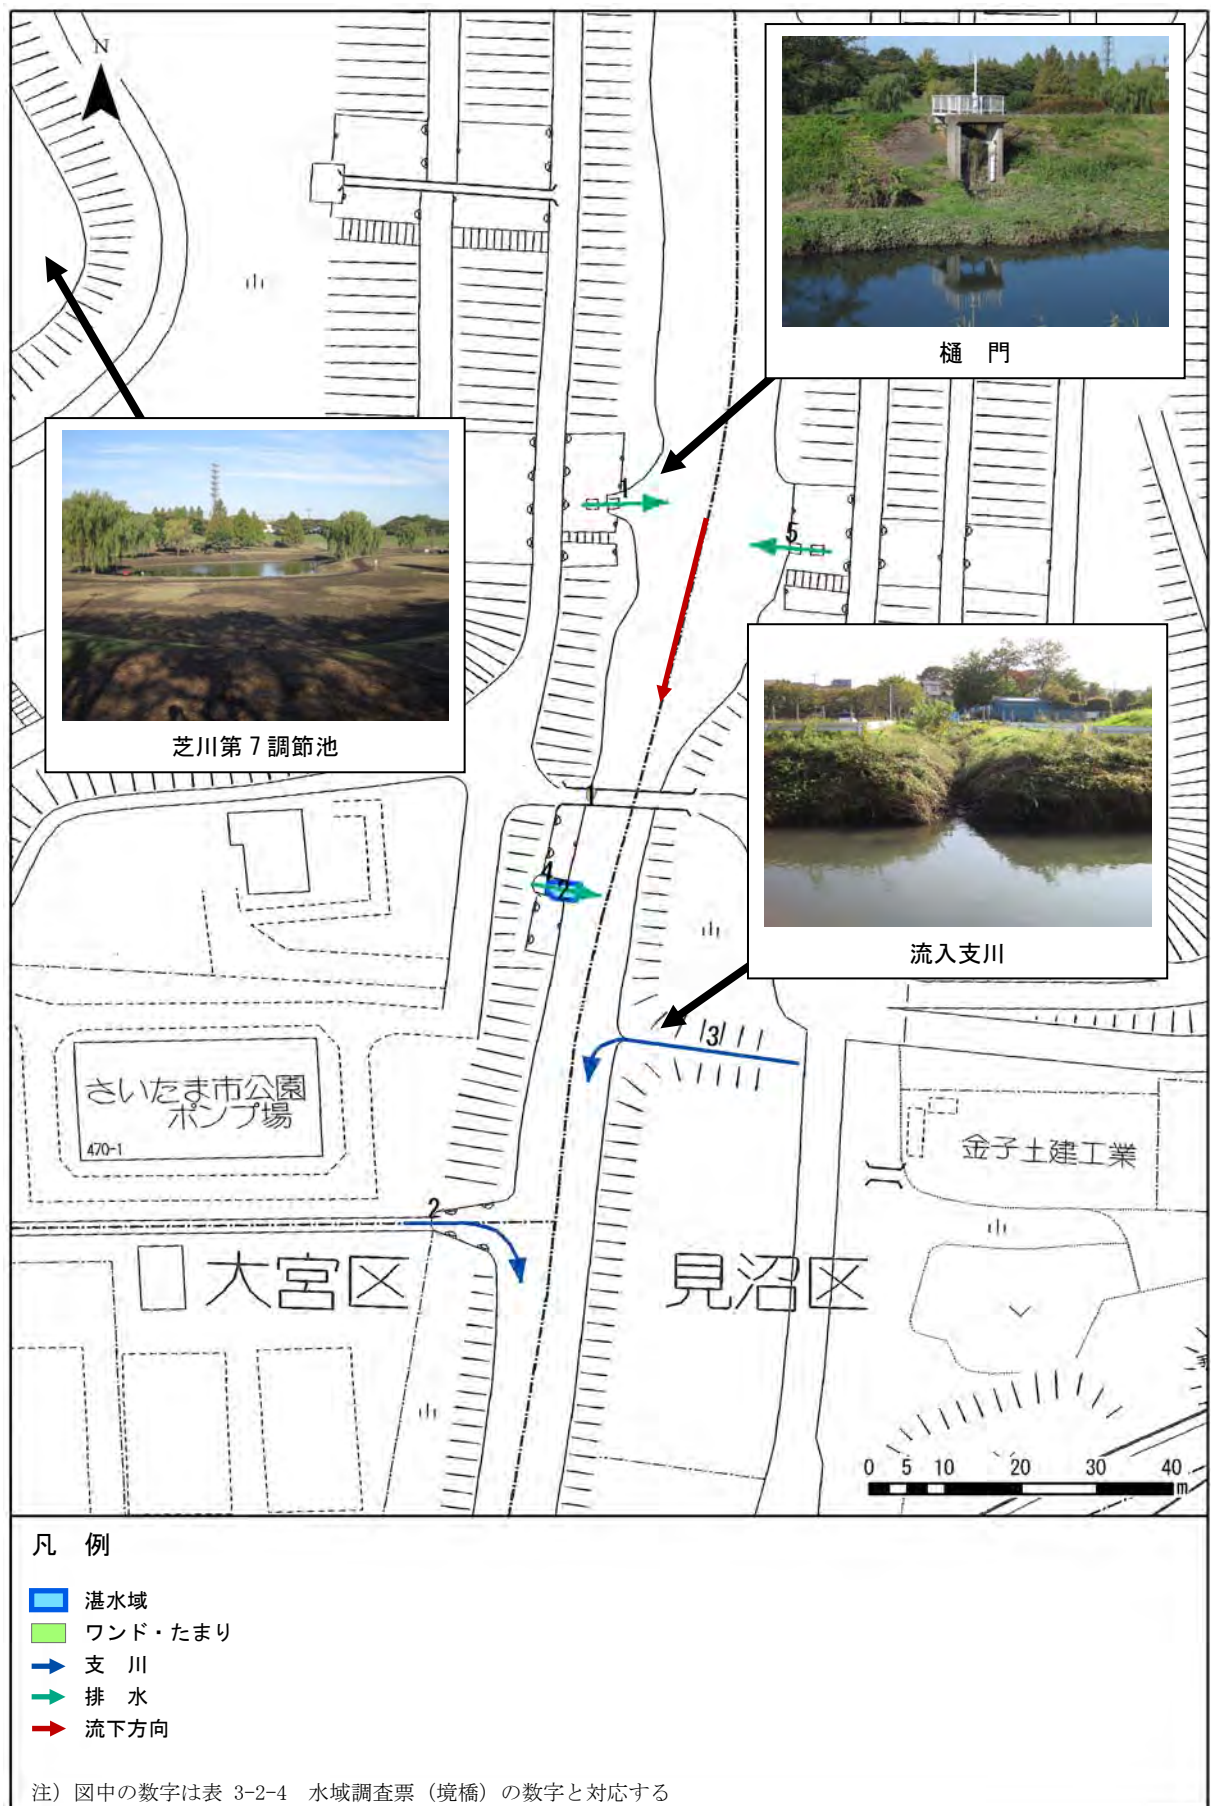
図 3-2-3 水域の状況（境橋）

河川形態はBc型で、流路は全面平瀬であった。明瞭な瀬や淵は確認されなかったが、右岸側で止水域が2箇所確認された。流入支川は橋の下流側で2本確認された。また、調査地点は芝川第7調節池に隣接しており、通常時の通水はみとめられないが、調節池とつながる樋門が2箇所確認された。水域調査票を表3-2-4に、水域の状況を図3-2-3にそれぞれ示す。

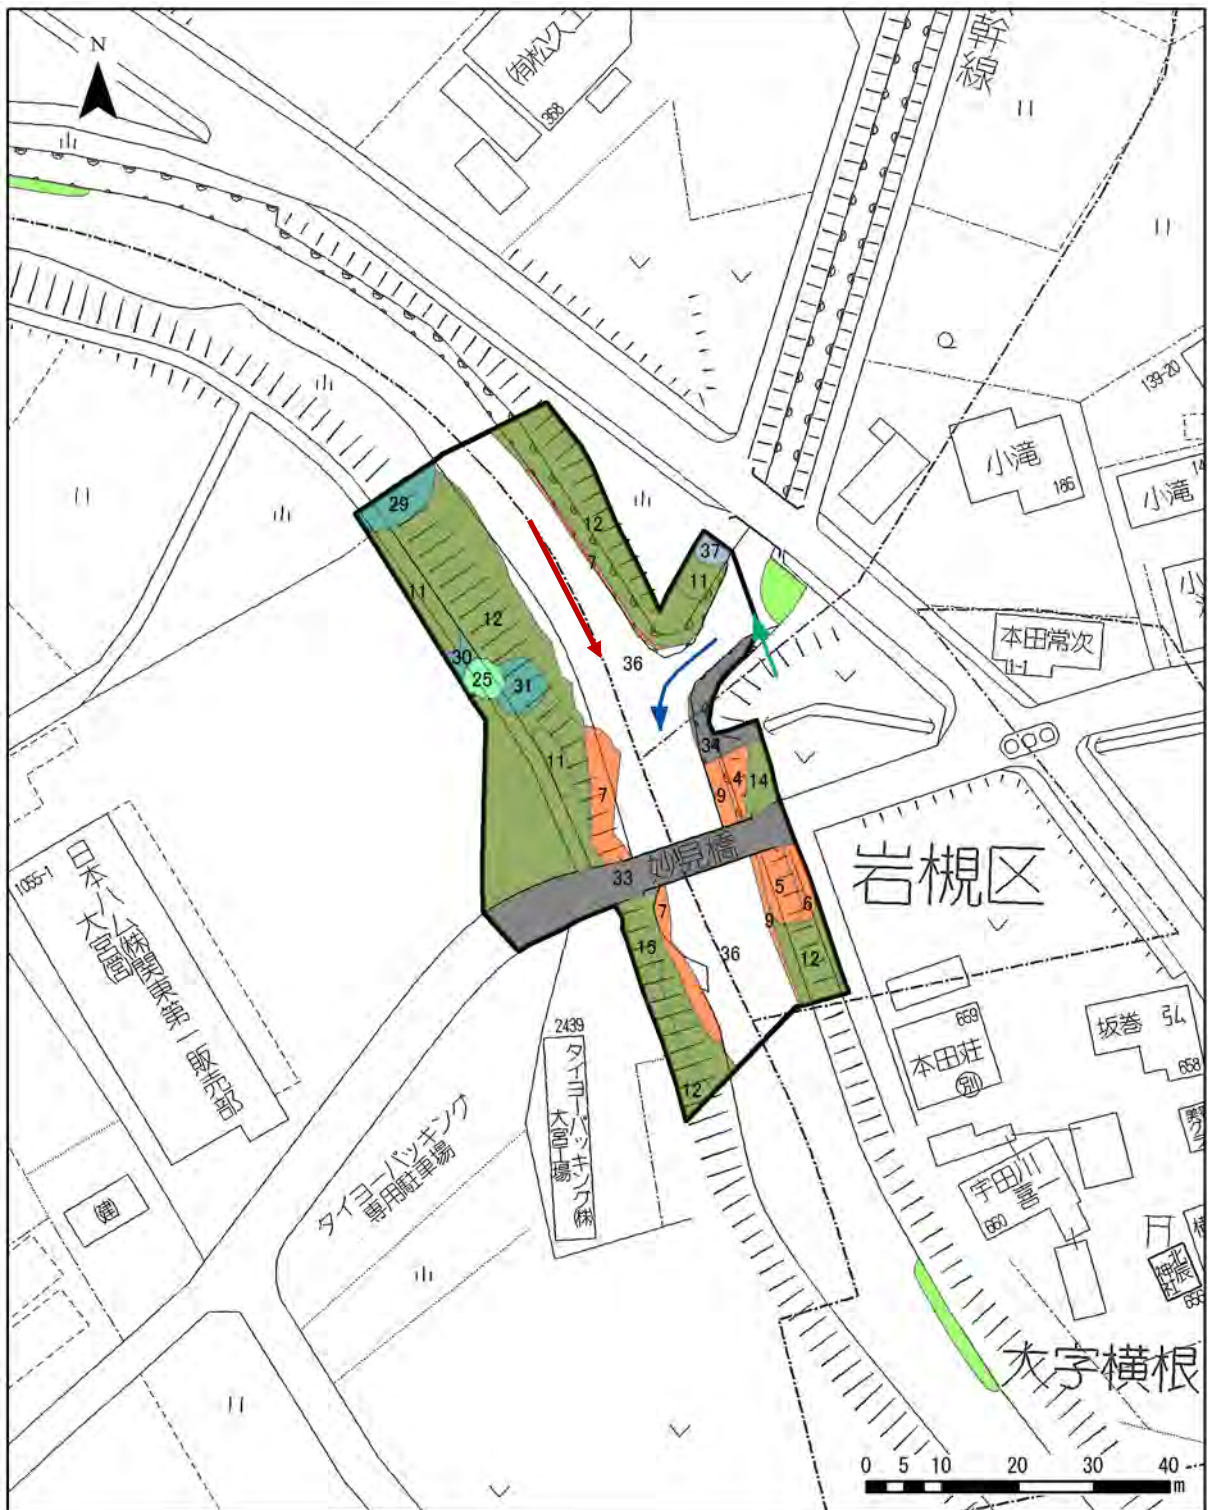
図 3-3-1 河川環境基図（妙見橋）

陸域調査により作成した植生図に、河川形態・水辺の状況・流入支川等の情報を加えた河川環境基図を図 3-3-1～図 3-3-4 に示す。

注) 植生の凡例は図 3-1-8～図 3-1-11、水域状況の凡例は図 3-2-1～図 3-2-4 を参照

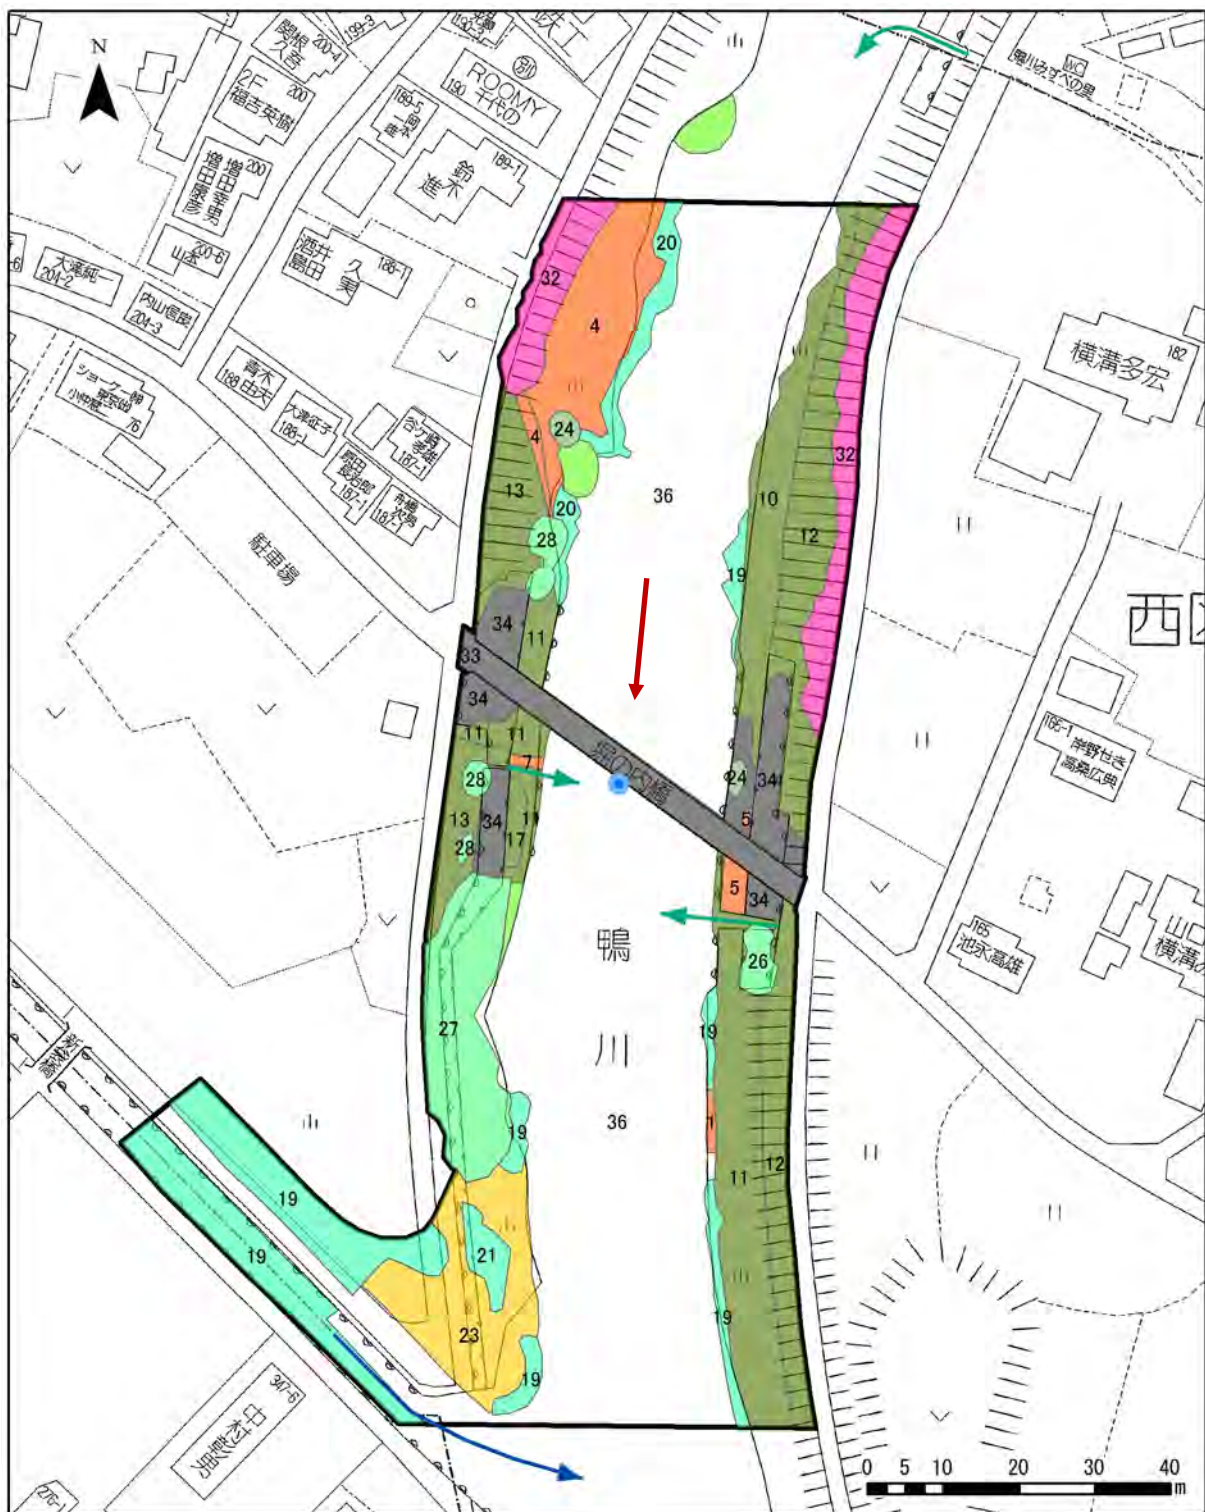
図 3-3-4 河川環境基図（堀の内橋）

注) 植生の凡例は図 3-1-8～図 3-1-11、水域状況の凡例は図 3-2-1～図 3-2-4 を参照

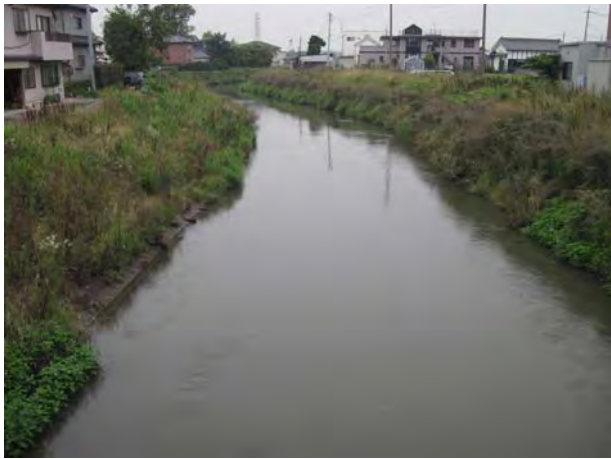
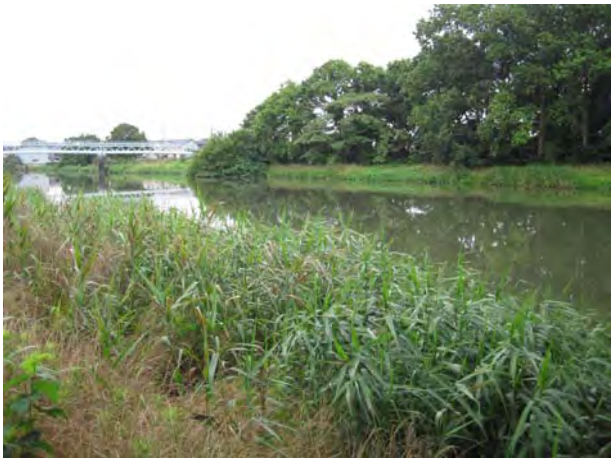
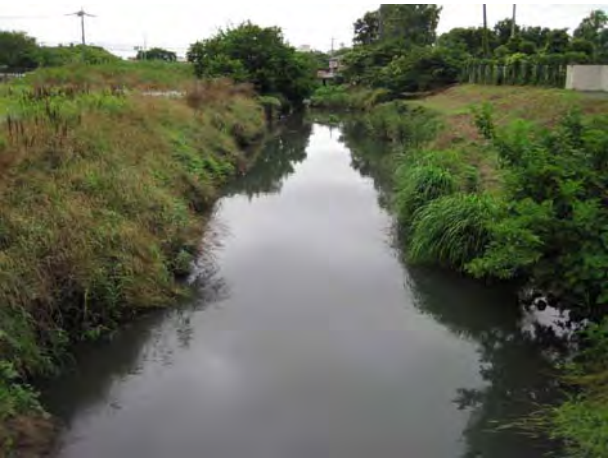
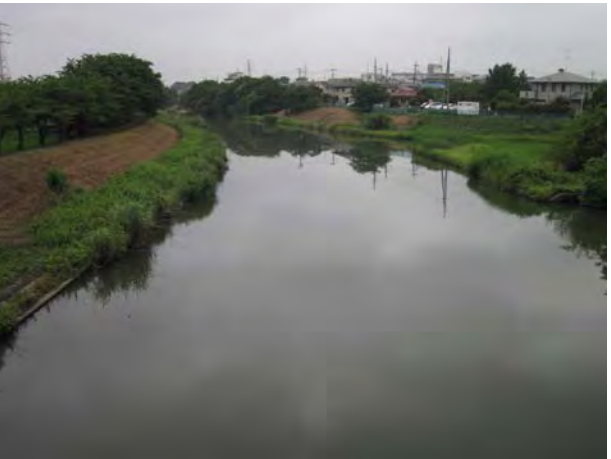
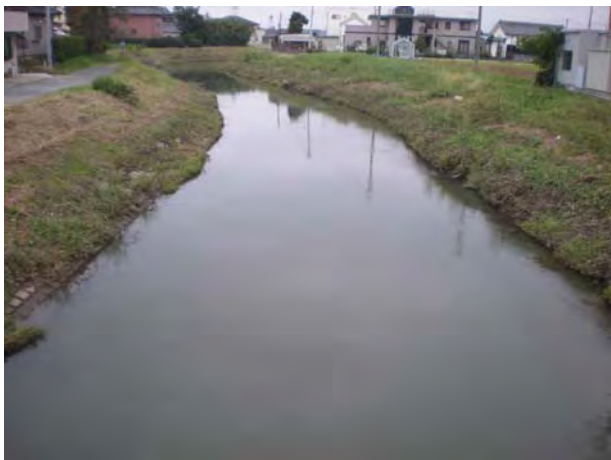
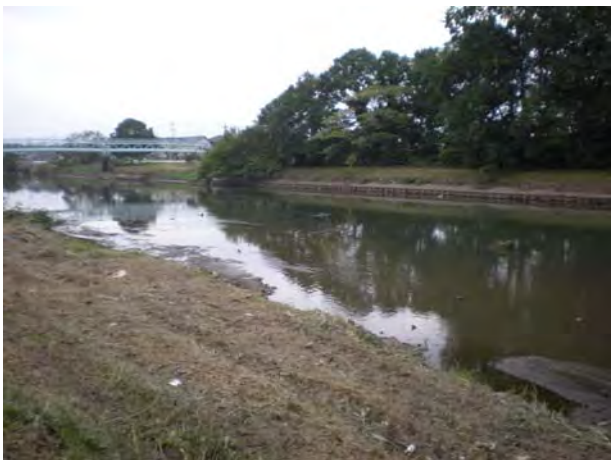
表 3-4-1 流況一覧

| 項 目 | 妙見橋 | 城北大橋 | 境 橋 | 堀の内橋 |
|---|---|---|---|---|
| 概 況 | 初夏季：水路幅 13.3m、流向順流、流量 3.4m <sup>3</sup> /s<br>秋 季：水路幅 13.3m、流向順流、流量 4.3m <sup>3</sup> /s | 初夏季：水路幅 53.4m、流向順流、流量 21.3m <sup>3</sup> /s<br>秋 季：水路幅 47.2m、流向順流、流量 16.7m <sup>3</sup> /s | 初夏季：水路幅 8.2m、流向順流、流量 0.4m <sup>3</sup> /s<br>秋 季：水路幅 7.3m、流向順流、流量 0.9m <sup>3</sup> /s | 初夏季：水路幅 32.3m、流向順流、流量 2.5m <sup>3</sup> /s<br>秋 季：水路幅 32.3m、流向順流、流量 1.4m <sup>3</sup> /s |

注) 地点状況の写真は、橋上より下流方向（城北大橋においては左岸より下流方向）を撮影したものである
