## 河川と下水道が連携して対策を行う取組(さいたま市)

古隅田川流域

## 東徳力団地内水対策事業(さいたま市)

# 東岩槻地区浸水対策事業(さいたま市)

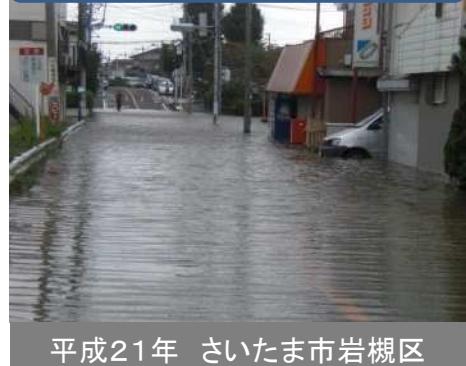
平成21年 さいたま市岩槻区

## 多発する浸水被害

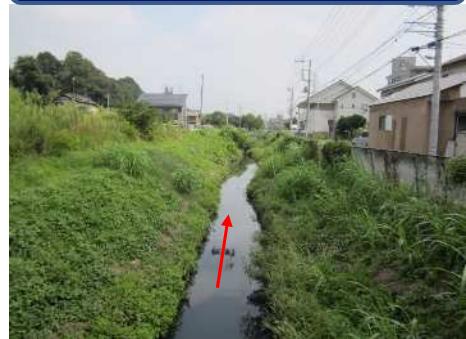
## 古隅田川の状況(未整備箇所)

- ・東岩槻駅周辺の1号・2号雨水幹線は整備済みだが、放流先である古隅田川が未整備であり、雨水幹線内の水位が上昇し浸水被害が発生している。
  - ・ふれあいプラザのポンプ施設では、現時点での古隅田川の能力に応じた排水設備が整備されていない。

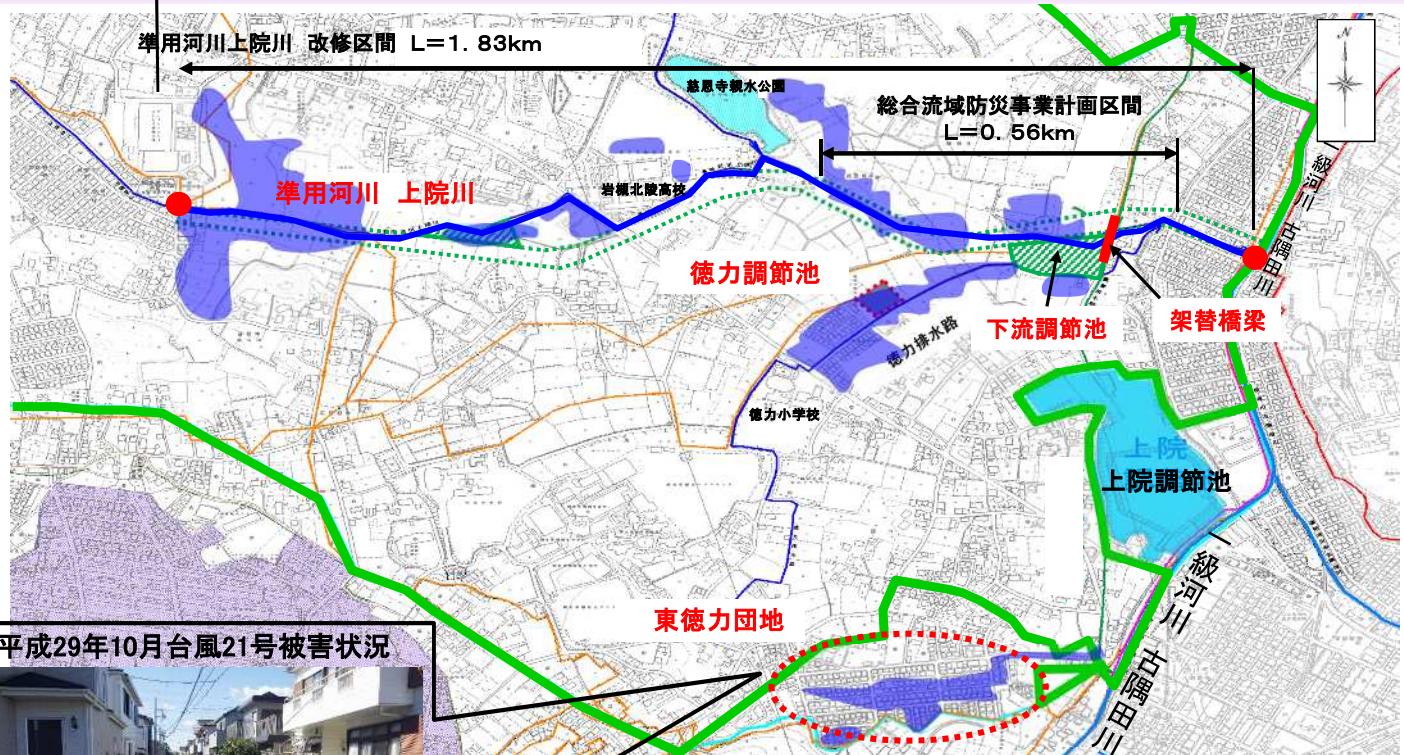
### 【徳力調節池】(H29完成)

接続河川: 徳力排水路(上院川支川)  
計画対象降雨: 平成16年 台風22号  
計画貯留量: 8,860m<sup>3</sup>

池底面積: 4,720m<sup>2</sup>  
計画水深: 1.7m  
工事着手: 平成24年度

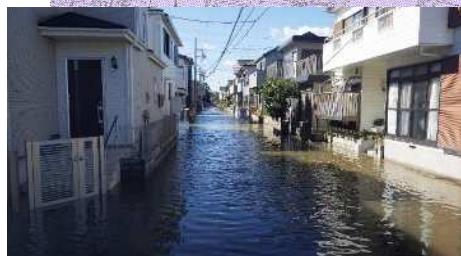
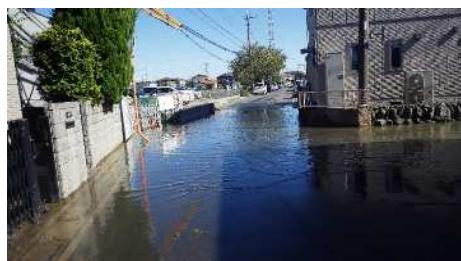
平成29年10月台風21号被害状況

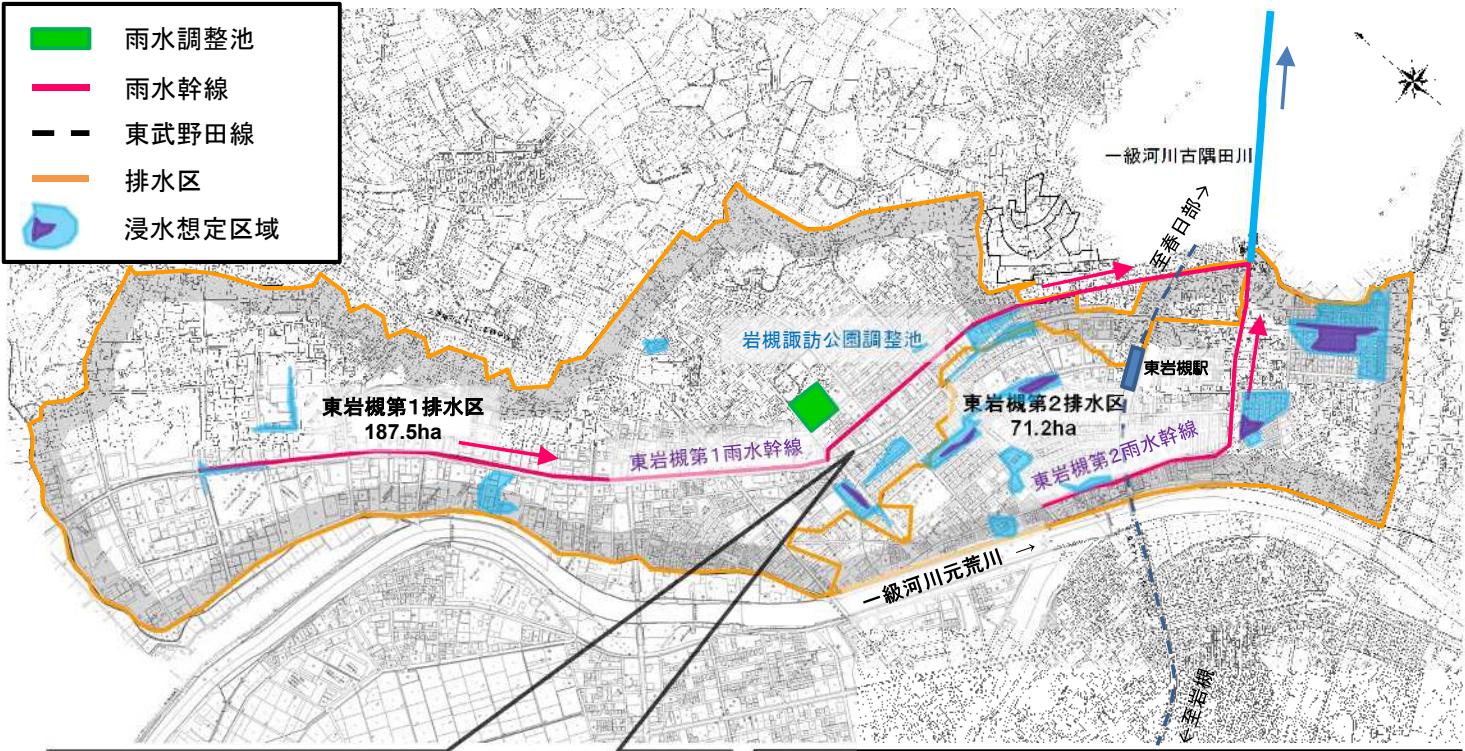
## 【東岩槻第1排水区】

- 雨水幹線 : 整備済
- 貯留施設整備 : 岩槻諏訪公園調整池  $V=17,900m^3$   
R1～R4年度 (4ヶ年事業)  
R5.6供用開始
- 雨水管整備 : R1年度～ 順次着手

## 【東岩槻第2排水区】

- 雨水幹線 : 整備済
- 貯留施設整備 : 計画中
- 雨水管整備 : R1年度～ 順次着手

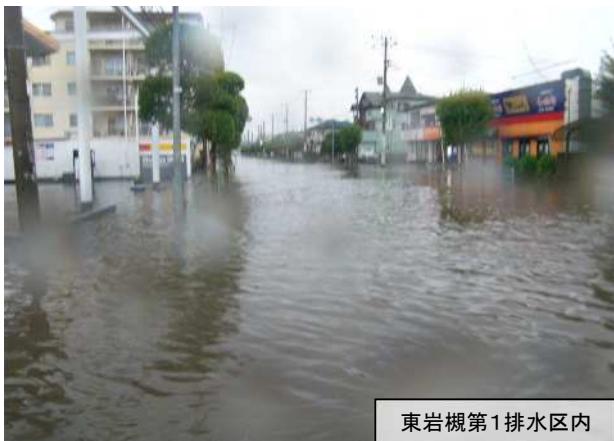
東岩槻第1排水区内

## 平成21年10月台風18号における被害状況

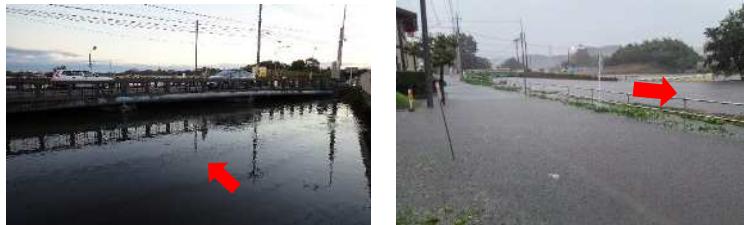
### ネック橋梁の状況(令和元年10月台風19号)

念仏橋[さいたま市緑区]

境橋[さいたま市大宮区]

- ・ネック橋梁(東武野田線橋梁)の架換(県)
- ・見沼代用水伏越部の改修(市)
- ・ネック橋梁(念仏橋、境橋)の架換(県、市)
- ・河道、調節池等の改修(県)

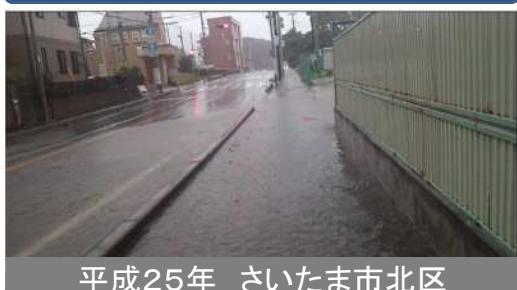
平成25年 さいたま市北区

## 多発する浸水被害

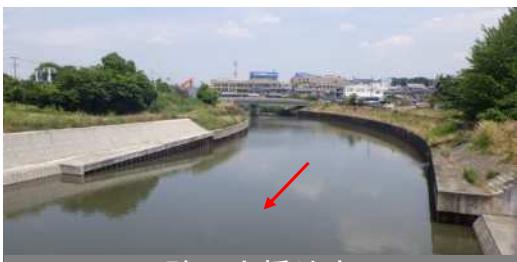
鴨川大橋地点

## 鴨川の状況

- ・鴨川大橋の架換えを見据えた比流量の算出(県)
- ・下水道による鴨川第1・2排水区の浸水対策の推進(市)

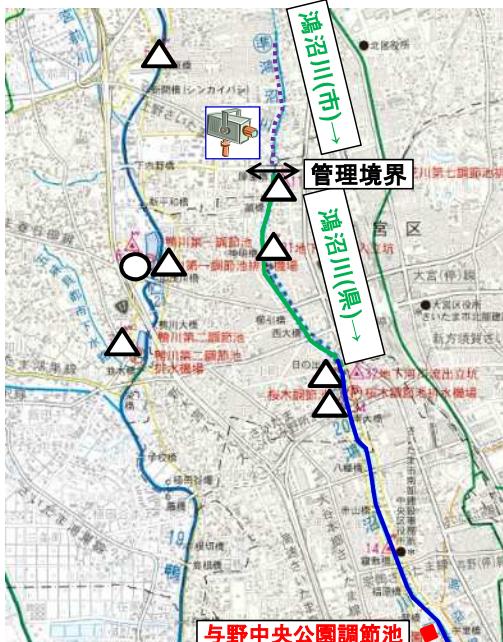
- 完成区間
- 事業中区間
- 未着手区間
- △ 水位観測所(県)
- 雨量観測所(県)
- 監視カメラ(市)

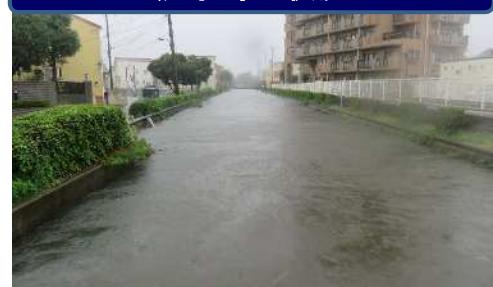
令和元年10月 さいたま市大宮区

## 洪水時の状況

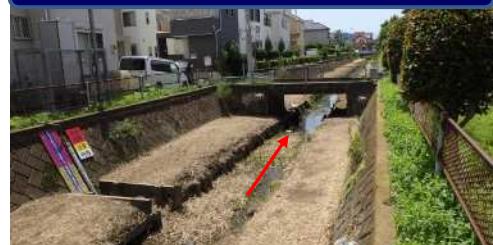
十五条橋地点

## 鴻沼川の状況

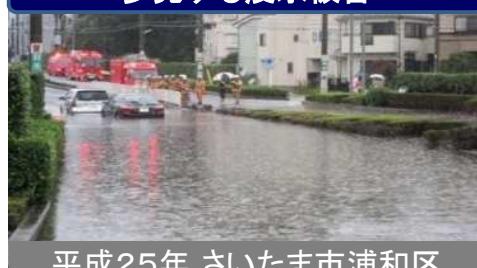
平成25年 さいたま市浦和区

## 多発する浸水被害

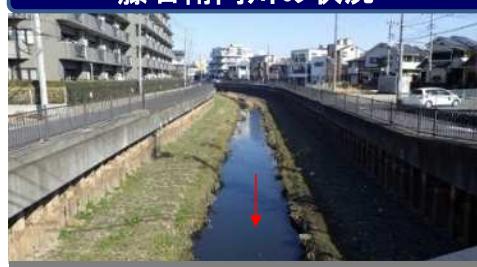
藤右衛門川(上狐橋付近)

## 藤右衛門川の状況

- ・藤右衛門川雨水幹線及び藤右衛門川の土砂堆積状況調査及び堆積土砂撤去等、各施設管理者による適切な維持管理の実施(県・市)
