# 市指定史跡岩槻城大構確認調査 埋蔵文化財確認調査

2018

さいたま市教育委員会

## 岩槻城大構確認調査

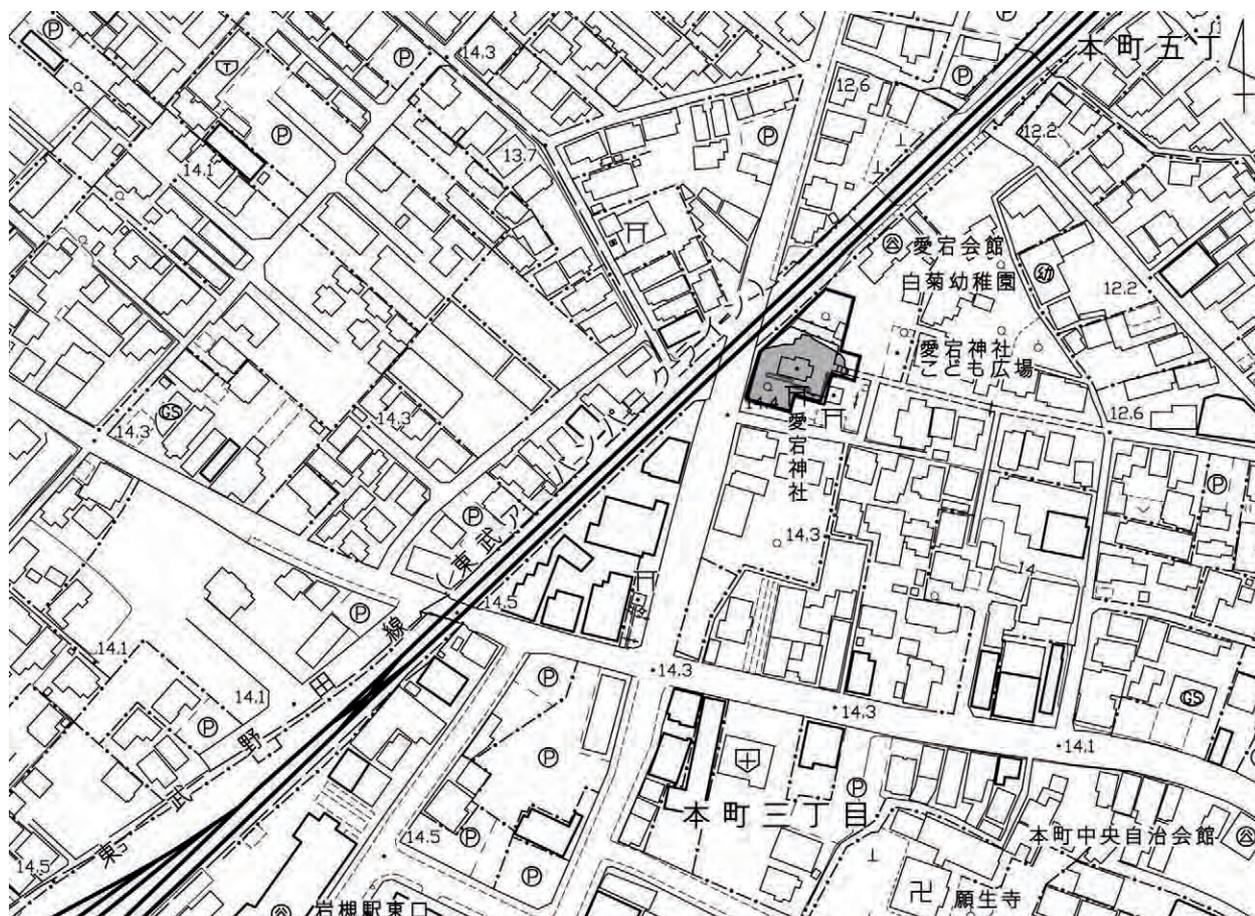
第3図 調査区の位置 (1/2500)

今回の調査範囲は、工事予定範囲に設定したトレンチ状の調査区16㎡である。調査の目的が史跡の保存状況を確認することだったため、遺構確認面は土塁構築時の盛土までとした。検出された盛土は土塁本体であるため史跡の保存のため掘削は行わなかった。遺物は表土中より近世の陶磁器・瓦などが180入り平箱3箱分出土した。

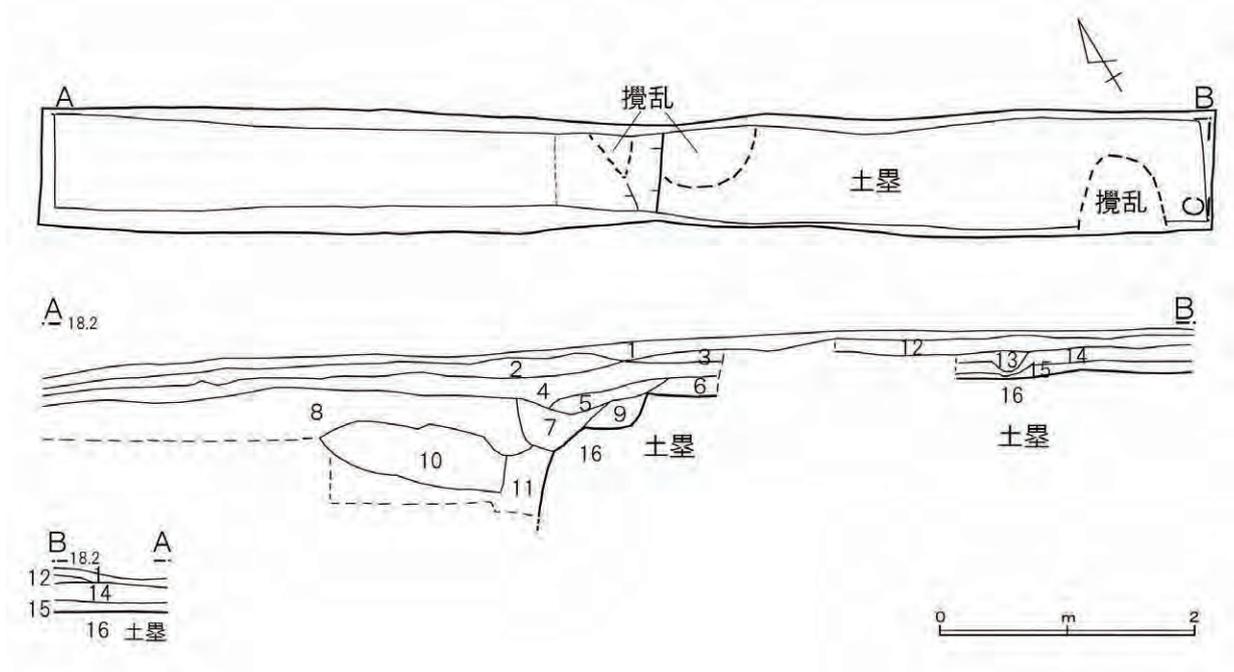
第5図 第1号土塁

Aトレンチ中央から東寄りで検出された。調査区東端から4.36mまで土塁上の平場で、そこから西へ向かって傾斜している。土塁上場の東端は一部攪乱を受ける。検出範囲で確認したところ、土塁の延伸方向は西側の道路と並行してほぼ南北方向であったものと思われる。検出された土塁は黄褐色土でローム土によって築造されたものと考えられる。土塁壁面は一部風化により脆い箇所もあったが、全体的には締りが良く残存状態は良好であった。

- 1 黒色土 粒子粗い。締りややあり。
- 2 暗褐色土 砂利主体。締り強い。
- 3 暗褐色土 ローム粒少し混入。締り強い。
- 4 暗褐色土 ロームブロック多く含む。締り強い。
- 5 暗褐色土 やや粗い粒子。ロームブロック少し混入。締りあり。
- 6 黄褐色土 粗い粒子。ローム粒子含む。締りややあり。  
(土塁の風化面)
- 7 暗褐色土 粗い粒子。砂・砂利少し含む。締りあり。
- 8 暗褐色土 ロームブロック・灰色粘土ブロック含む。締り強い。

- 9 黄褐色土 6と似る。6より締りあり。
- 10 砂・砂利
- 11 暗褐色土 ロームブロック混入。締り強い。
- 12 暗褐色土 ロームブロック・砂混入。締り強い。
- 13 暗褐色土 ブロック状の砂を多く含む。締り強い。
- 14 暗褐色土 13と似る。13よりロームブロック・砂少ない。締り強い。
- 15 暗褐色土 ロームブロック含む。締り強い。
- 16 黄褐色土 ローム主体。締りあり。(土塁)

今回の調査により、愛宕神社の社殿南側には良好な状態で大構の土塁が保存されていることが確認された。堀に沿って構築された土塁は概ね北東から南西方向に延伸し、愛宕神社の社殿付近ではその土塁が東側へ突き出して構築されていることが確認された。また、現況では東側と西側の道路際はコンクリートの擁壁となっており、擁壁の際まで盛土がされているが、本来の土塁は神社の社殿西端付近までであったものと思われる。

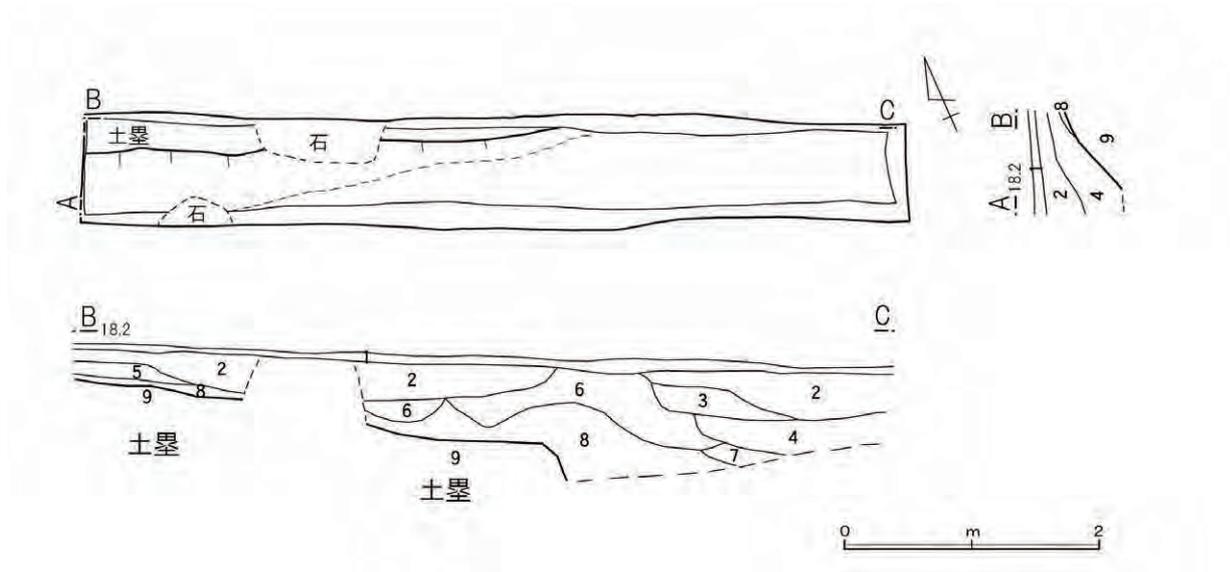
第6図 第2号土塁

Bトレンチの中央から北西で検出された。調査区西端から4m13cmの範囲で、土塁上場の平坦面が確

認められた。平坦面は西側は広く東へ向かい幅が狭くなる。第1号土塁は南北方向に延伸していたが、2号土塁は東西方向へ延伸していることが確認された。平坦面から南東へ向かい急激に落ち込んでいる。壁面は第1号土塁と同様に締まりがよく残存状態は良好であった。

| 1 黒色土 粒子粗い。締りややあり。(表土) | 6 暗褐色土 粗い粒子。ローム粒・砂利少し混入。締りあり。 |
| 2 黄褐色土 砂・砂利主体。締り強い。 | 7 黄褐色土 砂・砂利主体。締り強い。 |
| 3 暗褐色土 粗い粒子。砂利少し混入。締りあり。 | 8 黄褐色土 粗い粒子。ロームブロック混入。締りややあり。 |
| 4 暗褐色土 ローム粒少し混入。締りあり。 | 9 黄褐色土 ローム主体。締り強い。(土塁) |
| 5 暗褐色土 砂利主体。締り強い。(Aトレンチ2層と似る。) | |

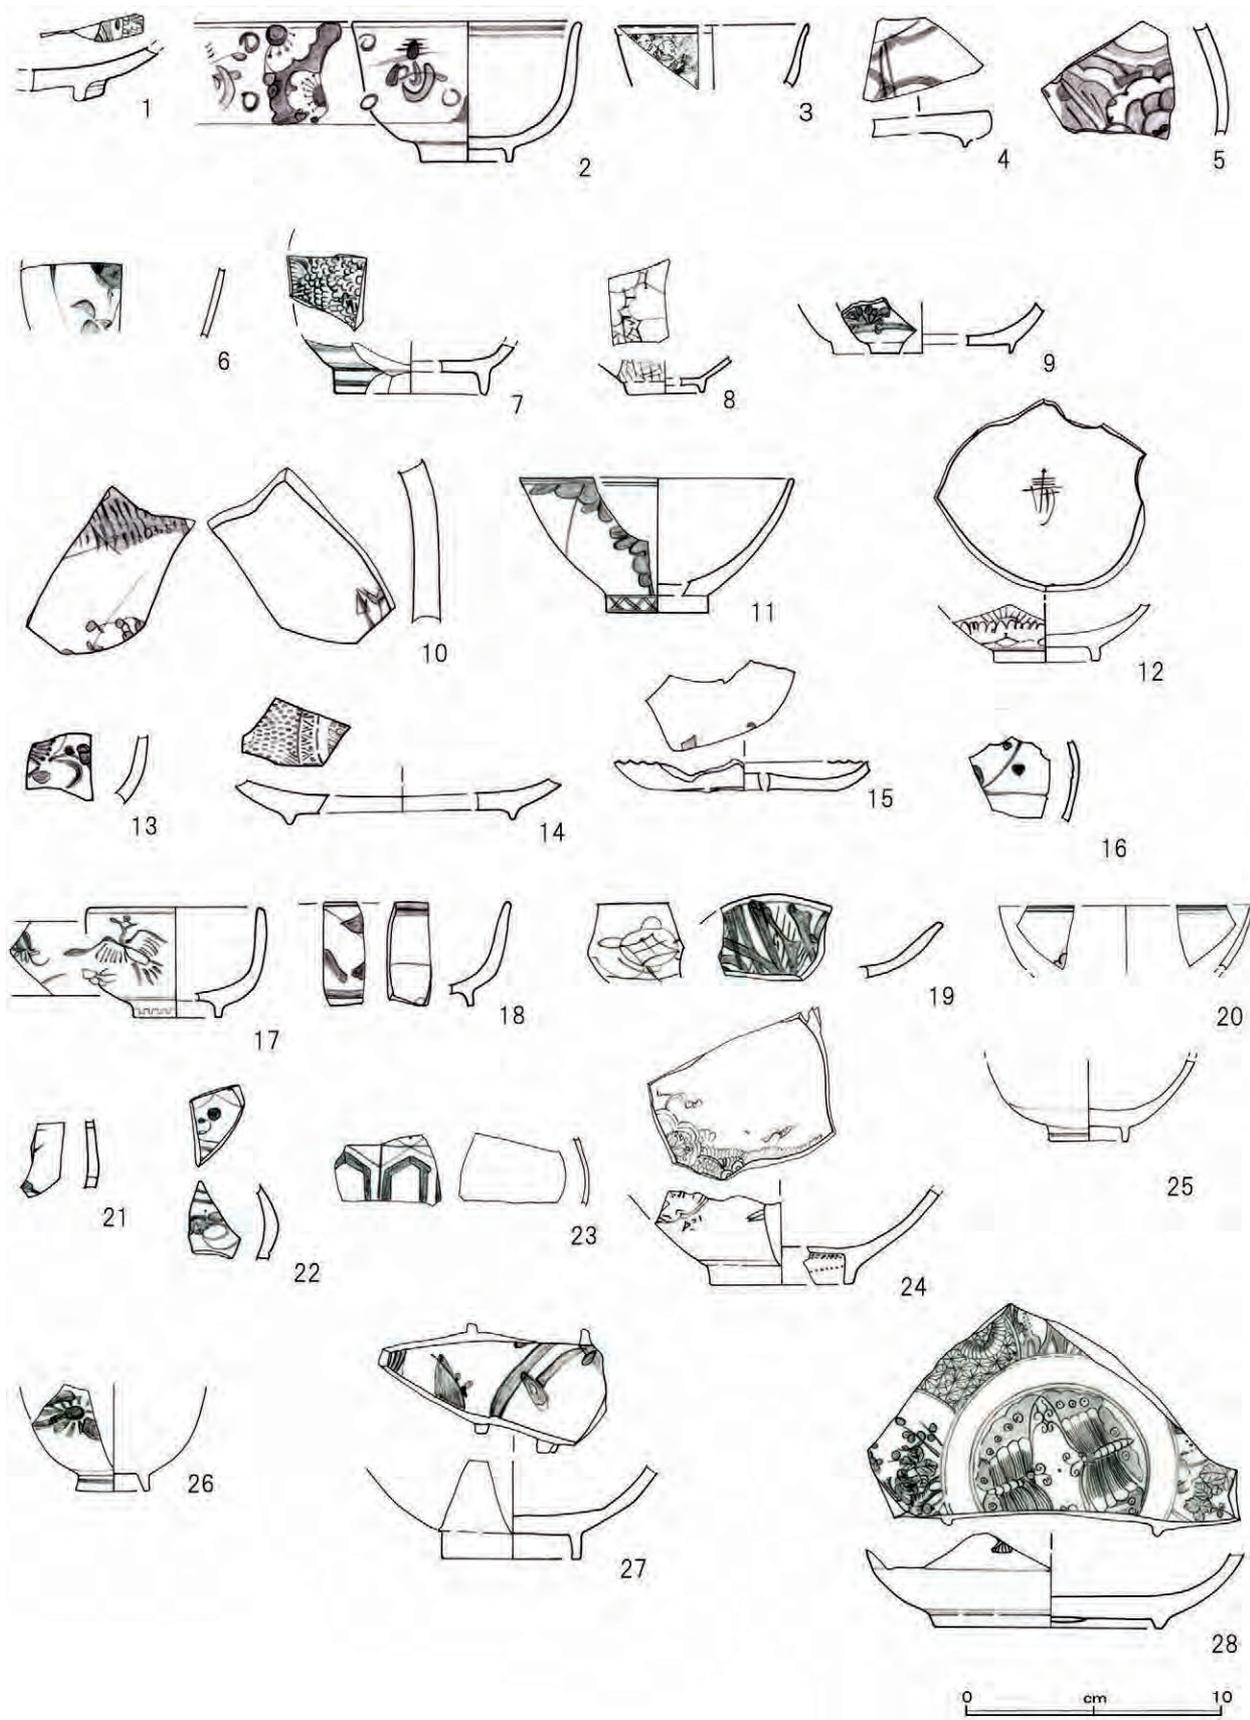
第7図 トレンチ出土遺物 (1)

第7図1はA 2グリッド表土中より出土した染付皿の底部破片である。内面染付、高台外面に二重圏線、見込みに圏線が見られる。

第7図2～4はB 3グリッド表土中より出土した。2は瀬戸の染付碗で外面に「寿」と花文が描かれる。残存率は1/2である。3は染付碗の口縁部破片である。外面染付で人物が描かれる。4は染付皿の底部破片である。内面染付で、高台を欠く。5～10はB 4グリッド表土中より出土した。5は染付瓶の肩部破片である。外面に草花文が描かれる。6は染付碗の胴部破片で外面染付である。7・8は肥前の染付皿でいずれも底部破片である。9は染付皿の底部破片で外面染付である。10は鉢の胴部破片である。11～16はB 5グリッド表土中より出土した。11は染付碗で外面染付、残存率は1/4である。12は染付碗の底部破片で見込みに「寿」、外面は染付である。13は染付碗の胴部破片である。外面に草花文が描かれる。14・15は染付皿で14は底部破片、内面染付、外面に圏線が見られる。15は口縁から底部にかけて

の破片である。内外面とも染付である。16は陶器で胴部破片である。瓶と思われる。17～36はB 6 グリッド表土中より出土した。17は染付碗で外面に鳥、口縁内部に二重圏線が描かれる。残存率は1/4である。18は染付碗の破片で外面染付、内面に圏線が見られる。19は染付皿の破片で、内外面とも染付である。20は染付碗の口縁部破片、21は口縁部から底部の破片である。ともに外面は染付、内面に圏線が見

られる。22・23は染付碗の胴部破片である。24～27は染付碗の底部破片である。24は白玉による焼継があり、内面染付は龍と思われる。25・27は高台に砂目、26は外面に花文、27は内面染付である。28は染付皿で、内面見込みに蝶、その外周に草花文が描かれ、外面底部に二重圏線が見られる。29は染付皿の口縁部から底部の破片である。内面は草花文、外面に二重圏線、高台内は無釉である。30・31は染付皿の底部破片である。30は見込みに「大化」、外面は染付、31は内面に草花文が描かれる。32は染付皿の口縁部から底部破片である。内外面とも染付である。33～36は染付皿の底部破片である。33は内外面染付、34は高台を欠く、35・36は内面染付である。37・38は陶器甕の口縁部破片である。口縁が外反する。39は陶器甕の口縁部破片で無釉である。40は泥面子である。

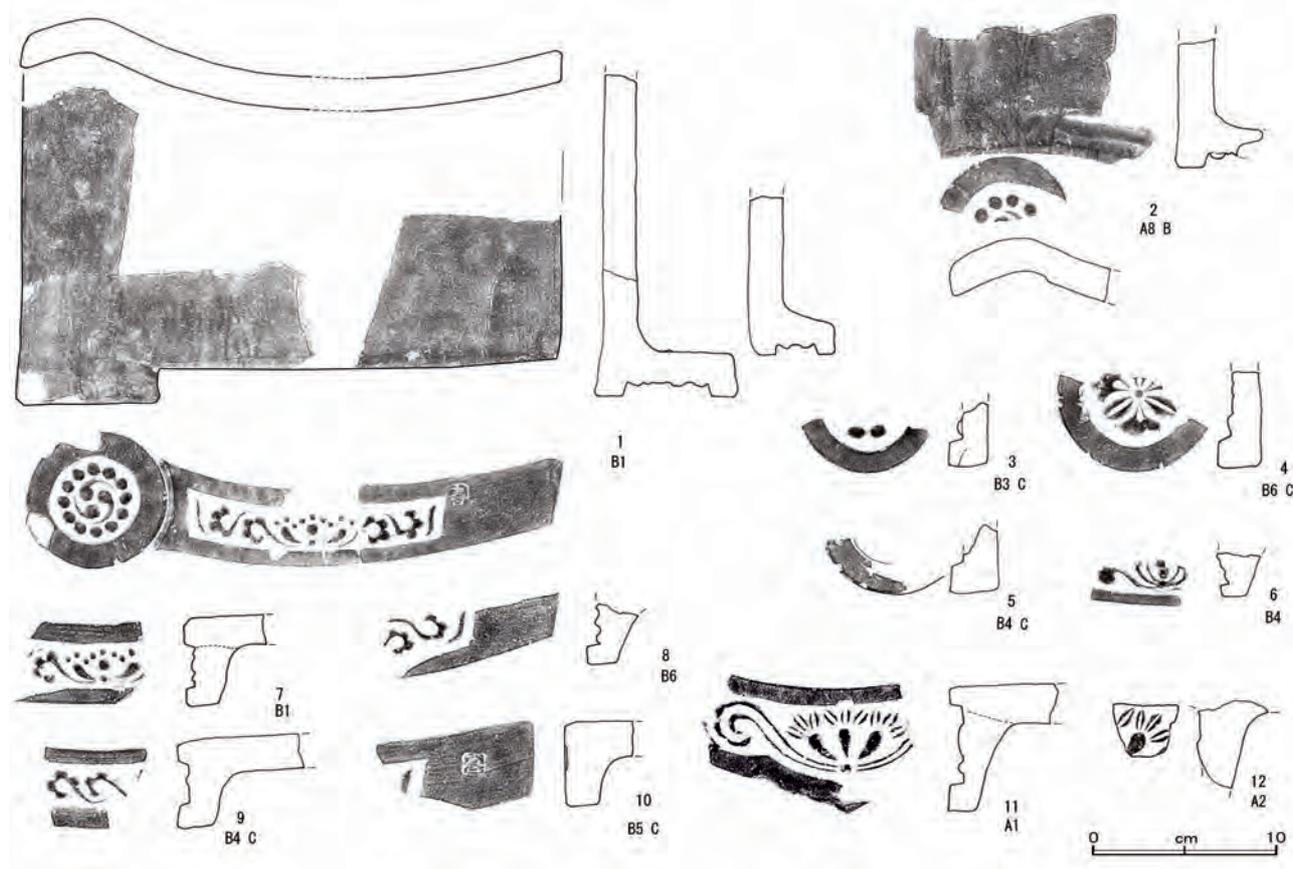
第9図 瓦(1) 軒瓦

1～12は軒棧瓦である。1は全幅29.8cm、厚さ1.8cm。丸部瓦当径7.6cm・文様区径4.8cm、平部瓦当厚4.8cm・文様区幅13.8cm・周縁高0.6cm、棧幅4.1cm。色調は表面は黒灰色で内部は灰色を呈す。丸部瓦当は12連珠左三つ巴文、平部瓦当は樹枝及び珠文からなる中心飾り、くびれを有する唐草上下2反転、脇に子葉がつく均整唐草文である。「東海式」の文様に似るが、中心飾り中央は大小の連珠が縦列する。上面周囲粗く面取りされる。刻印は右周縁文様区際施される。隅丸方形枠内に「喜」。2～5は丸部である。2は連珠右三つ巴文で珠文が4つ残る。厚さ1.8cm、棧幅4.7cm。3は連珠のみ残る。厚さ2.1cm。4は三つ葉藤様の文様である。離材キラコが多く付着しやや銀化する。厚さ2.4cm、復元瓦当径8.6cm。5は下部小片。瓦当は剥離し周縁のみ残る。復元瓦当径7.7cm、厚さ2.7cm、周縁幅1.4cm。色調は灰色でキラコが表面に付着する。6～12は平部である。6は顎部で花様の中心飾り、下向き唐草が残る。所謂「江戸式」文様である。文様区の平坦面に范の木目が残る。焼成良好で堅緻である。7は1と同文、厚さ1.6cm、瓦当厚4.9cm、顎下部厚1.8cm。8は唐草と子葉が残る。顎下部厚1.6cm。9は唐草が2つとも下向きで唐草上下2反転に先行する先行する文様である。銀化する。厚さ1.9cm、瓦当厚4.7cm。10は子葉のみが残る。脇区右の中央に刻印が捺される。隅丸方形枠内に「喜」。キラコ付着。11は滴水瓦である。文様は紡錘型の珠文と逆滴状3枝の中心飾り・唐草からなり、珠文と唐草が重線である。厚さ1.9cm、瓦当厚4.6cm。12は11と同類。1・7を除いて瓦当に離材キラコが付着する。

以上検出した瓦の厚さは概ね2.0～2.1cm、1.8～1.9cm、1.6cmの3種類である。整形はキラコ少々付着、離材キラコ使用、キラコ仕上げがみられた。瓦当文様は、丸部は連珠を伴う巴文、4は愛宕神社神紋や宮司家紋ではない。平部の文様は「江戸式」文様と「東海式」系の文様がある。また唐草の向きは中心からみて下・上と下・下の2種類みられた。製作時期や地域の異なる瓦が混在する様相が捉えられる。漆喰が厚く付着した破片を図版に掲載した。

瓦が出土した大構の上には愛宕神社本殿・拝殿が座している。『新編武蔵風土記稿』卷之二百二埼玉郡之四岩槻領久保宿に「三光寺 天台宗、東叡山の末、愛宕山満蔵院と號す、本尊地藏、開山元立寛永年中起立とのみ傳へり、愛宕社、稻荷社、松尾社」とある。岩槻市史等には愛宕社は別当寺の三光寺境内に祀られていたこと、寛永年中（1624～1643：岩槻藩主阿部家の時代）に開山の三光寺は近世末期に無住となり、慈恩寺末寺の正福寺が留守居役をつとめていたこと、明治初期に廃寺となりその跡に愛宕社宮司家が居住・代々奉仕していることが記される。藩政史料には「城主屋形普請の地鎮祭で正福寺の伴僧三光寺」と貞享三（1686）年七月に記録が残る。9図11・12の滴水瓦は、平成元年に調査された入山高地貝塚第2地点建物地業層で同文様の瓦が出土している（18図）。岩槻区所在の慈恩寺観音堂（現本堂）は天保14年（1843）に再建後、大正12年の関東大震災で被災し、修理を終えたのは昭和4年とのこと。その折、無文の滴水瓦に葺き替えられており、入山高地出土資料は修理の時に処分された瓦の可能性が指摘されている（岩槻市2004）。岩槻城内では今のところ確認されておらず、慈恩寺との関わりが推測されよう。

『埼玉のかわら』の『明治8年瓦生産者取調』による分布図では生産者は埼玉県東部（葛飾郡・埼玉郡）に集中している。9図1・7の東海式系文様瓦は、入山高地貝塚の他、時の鐘廻隅瓦（嘉永6（1853）年の棟札から鐘楼の改修が知られる）、黒谷貝塚土坑出土瓦（出土遺物の様相から19世紀後半～20世紀初頭に解体された建物の屋瓦とされる）、前述の長谷川家住宅旧店蔵にも同文瓦が認められる。瓦葺きは傷んだ瓦だけ差替え補修すれば総葺き替えせずに長期使用できる特性を持つ。大構出土瓦は編年観では18～19世紀と捉えられるが、葺かれていた時期などは確定できない。

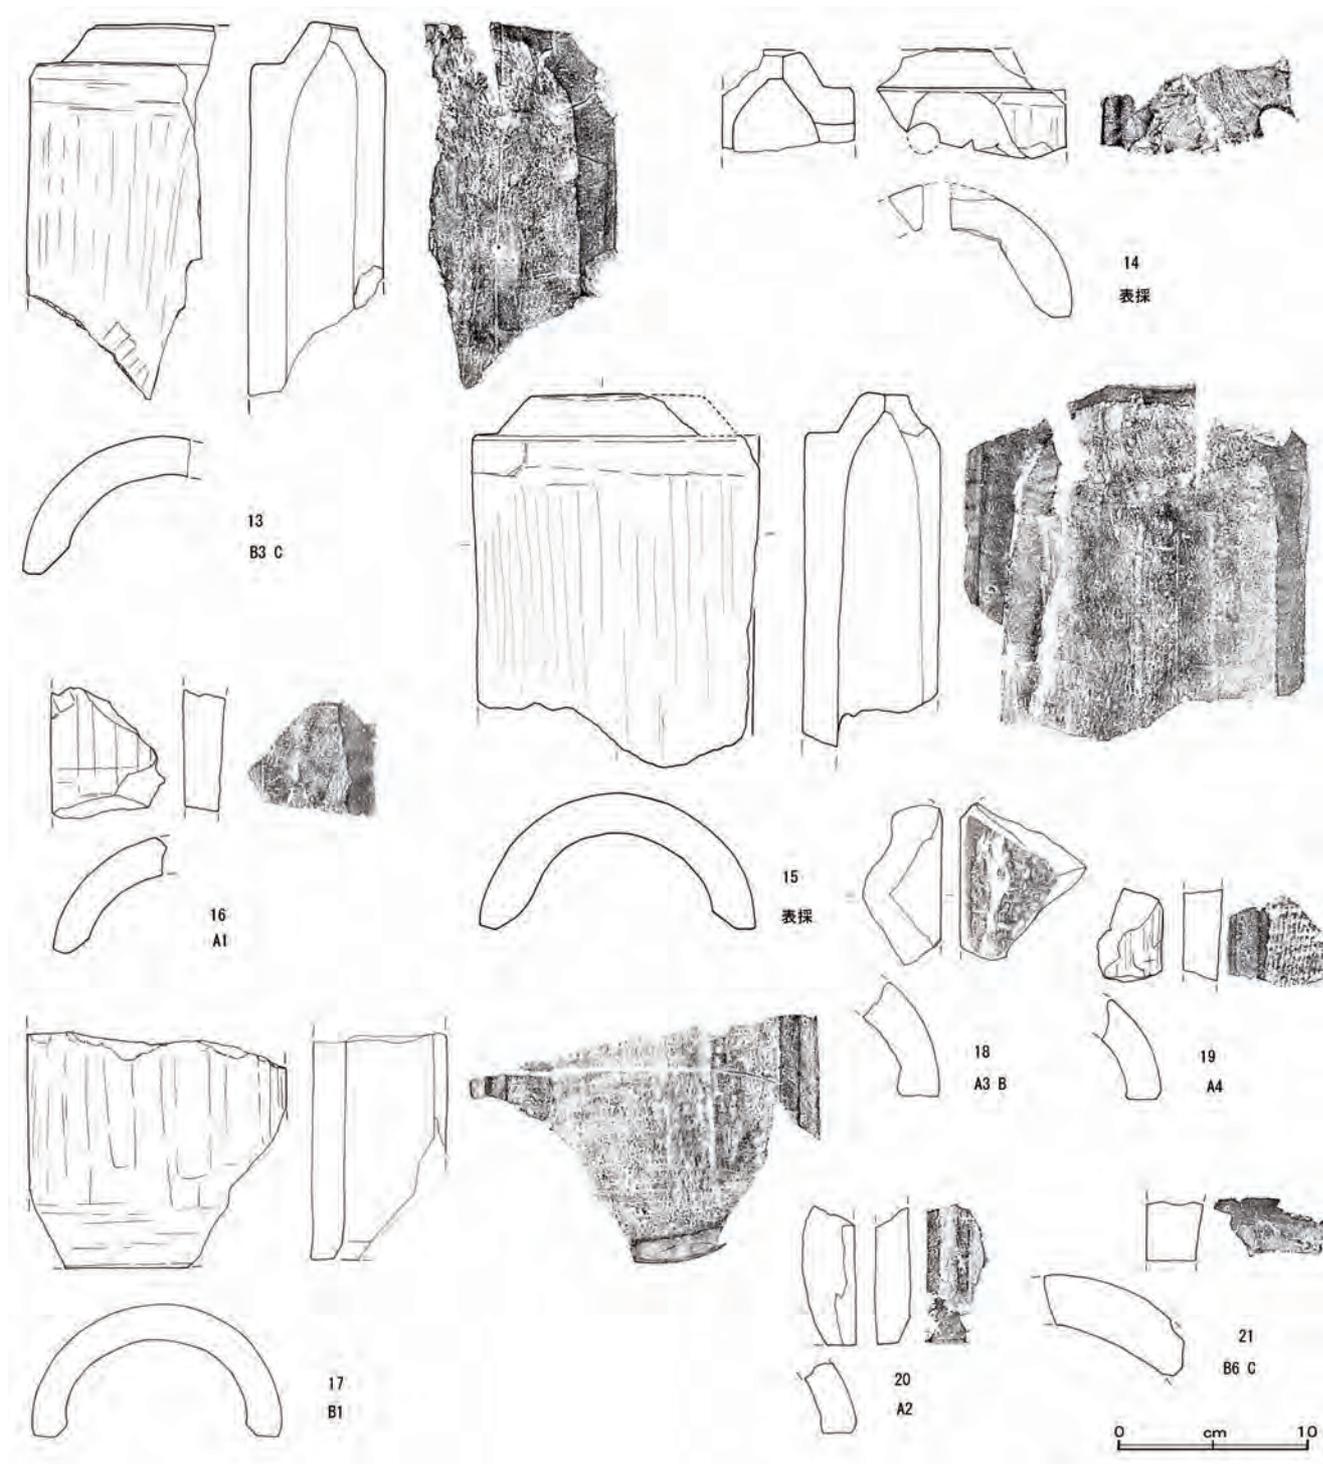
第10図 瓦（2） 丸瓦

13～21は丸瓦である。13は凸面縦方向ナデ調整・狭端縁のみ横ナデ、凹面に布目痕、コビキB痕が明瞭に残る。厚さ1.9cm、高さ7.8cm、玉縁長2.1cm。14は厚さ2.5cm、玉縁幅2.1cm、孔径1.6cm。15は凸面縦方向ナデ調整・狭端縁のみ横ナデ、凹面に布袋痕、棒状痕が残る。全幅14.8cm、高さ7.3cm、玉縁長2.1cm、玉縁幅11.5cm。16は広端縁付近の側縁小片で凸面ナデ調整、凹面に布目痕がつく。厚さ2.1cm。17は凸面ナデ調整・広端縁のみ横ナデ、凹面に布目痕、コビキB痕が明瞭に残る。広端、側縁内側の面取りが狭い。厚さ1.8cm、高さ6.8cm、全幅13.5cm、玉縁長2.1cm。18は広端縁片。凹面側縁内側の面取りがなく切り放ち形である。凹面に紐痕あり。厚さ2.1cm。19は側縁小片。凹面布目痕が明瞭。側縁は切り放ち形。厚さ1.8cm。20は広端縁片。凹面に棒状痕が残る。広端部の面取りは1.7cmと狭い。側縁は切り放ち形である。厚さ1.9cm。21は狭端縁付近の小片。灰色で砂質。凸面はナデ、凹面に布目痕残る。厚さ2.4cm。13～16は18世紀代、17～20は19世紀代の様相を呈すか。

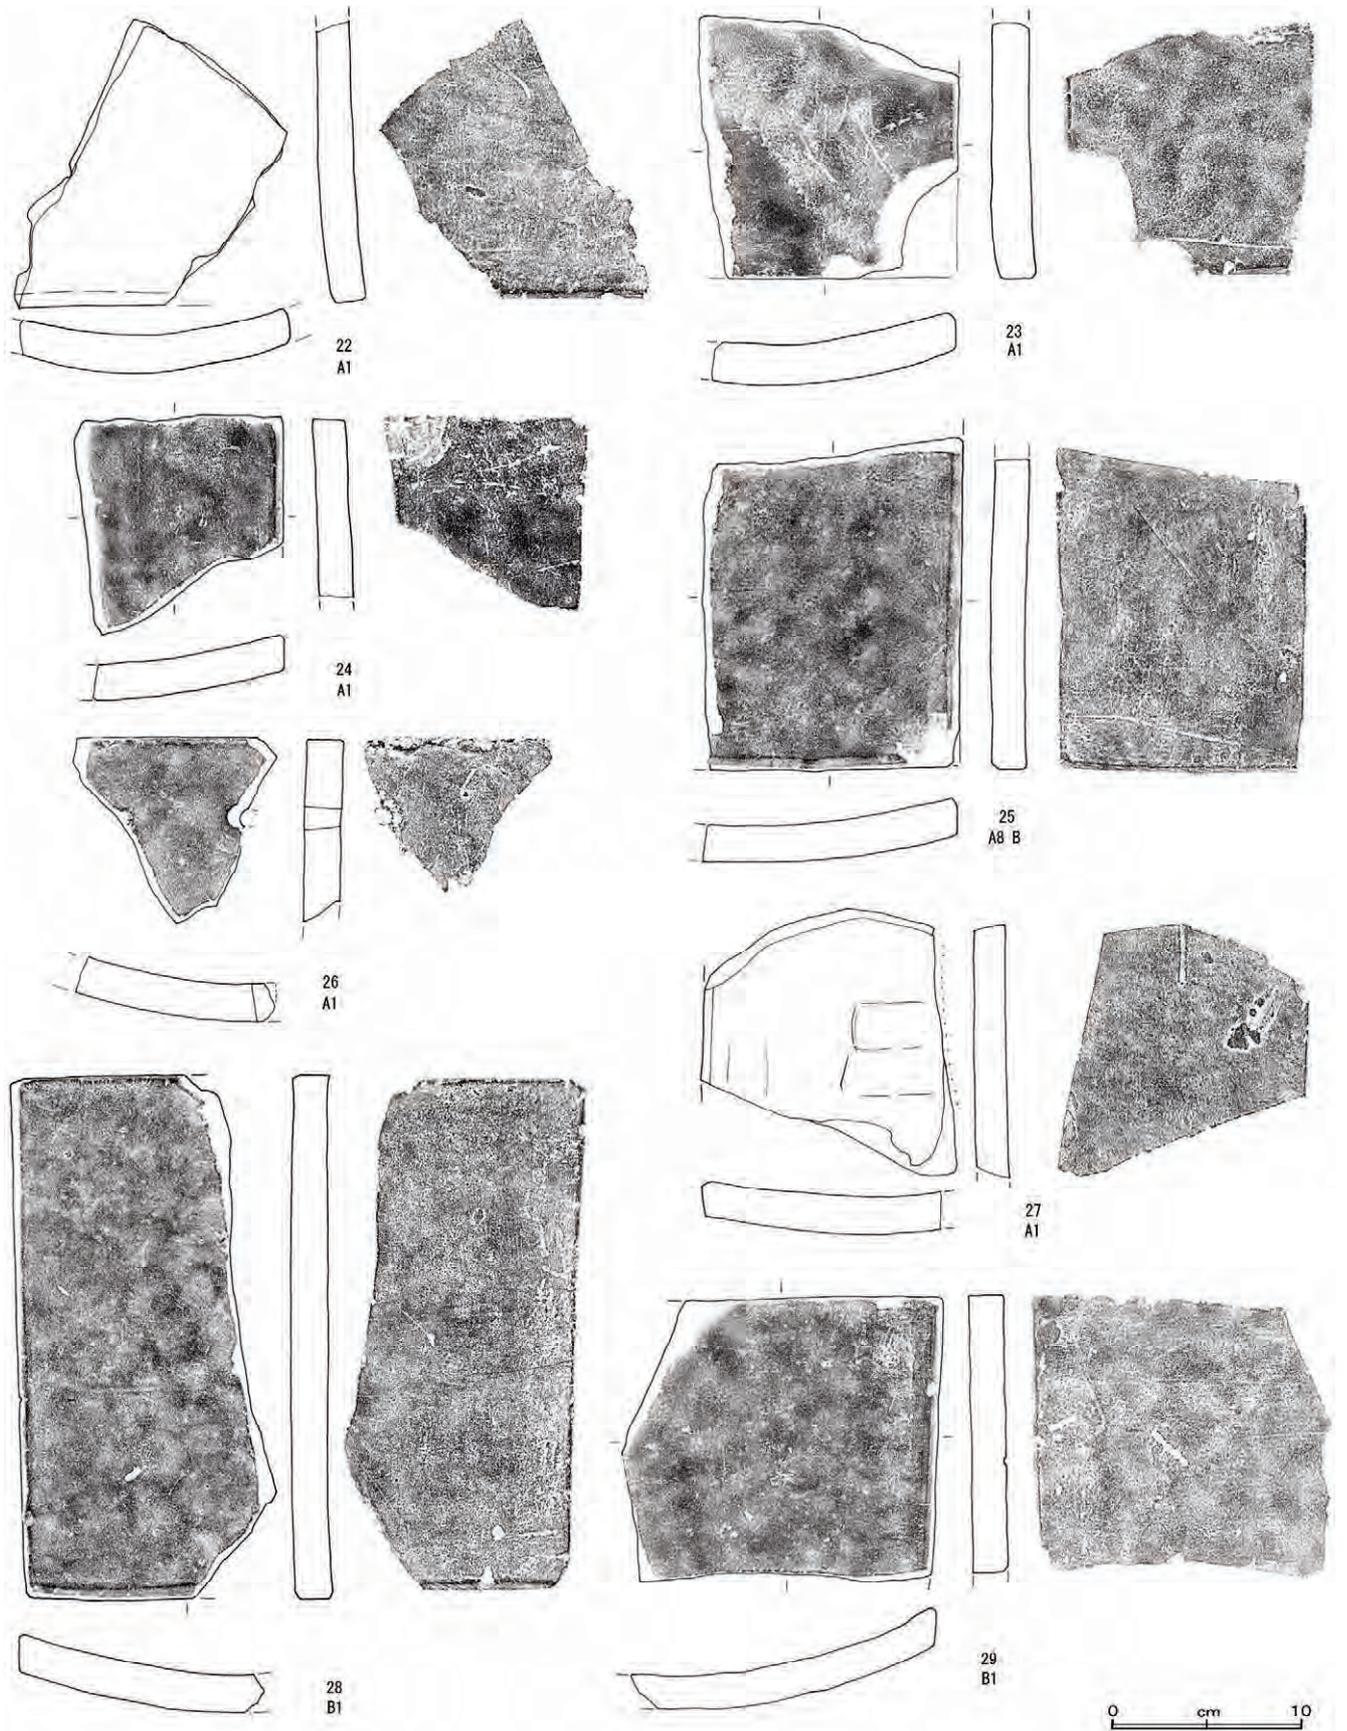
第11図 瓦 (3) 平瓦 (1)

22～40は平瓦と捉えた。いずれも加工・再利用されたとみられる。挿図中の「……………」は凹面上端の櫛目状工具痕を指す。22～27・41はA区出土、28～40はB区出土である。22は凹面は横ナデ・キラコ仕上げ、凸面にコビキB痕残る。頭部以外の三面は櫛目状工具痕残る。厚さ1.9cm。23は凸面に離れ砂痕。厚さ2.1cm。24は左側破断面に櫛目状工具痕。厚さ1.8cm。25は頭部右側。凹面横ナデ・端部面取り、凸面コビキ痕B・ナデ調整。左側破断面に櫛目状工具痕。厚さ1.9cm。26は尻部。凹面はキラコ仕上げ、凸面は木口ナデ痕がつく。径1.1cmの焼成前穿孔あり。厚さ1.9cm。27は凹面横ナデ・キラコ仕上げ、凸面はコビキB痕・木口ナデ痕あり。厚さ1.9cm。28は頭部上側2段ナデ、下側ナデ切。色調は灰白色・内部が灰色の胎芯状。胎土は粘土質である。全長27.2cm（≒9寸規格）。厚さ1.9cm。29も胎土は胎芯状である。厚さ1.8～1.9cm。30は尻部左側片。色調は褐灰色。凹面横ナデ・キラコ少し付着、凸面はコビキ痕B・砂目痕あり。下側と右側の破断面に櫛目状工具痕。厚さ2.0～2.1cm。31は尻部左側片。凹面横ナデ・面取り、凸面ナデ調整あり。下側と右側の破断面に厚さ1.9cm。32は灰色で砂質、凹面に横ナデ。

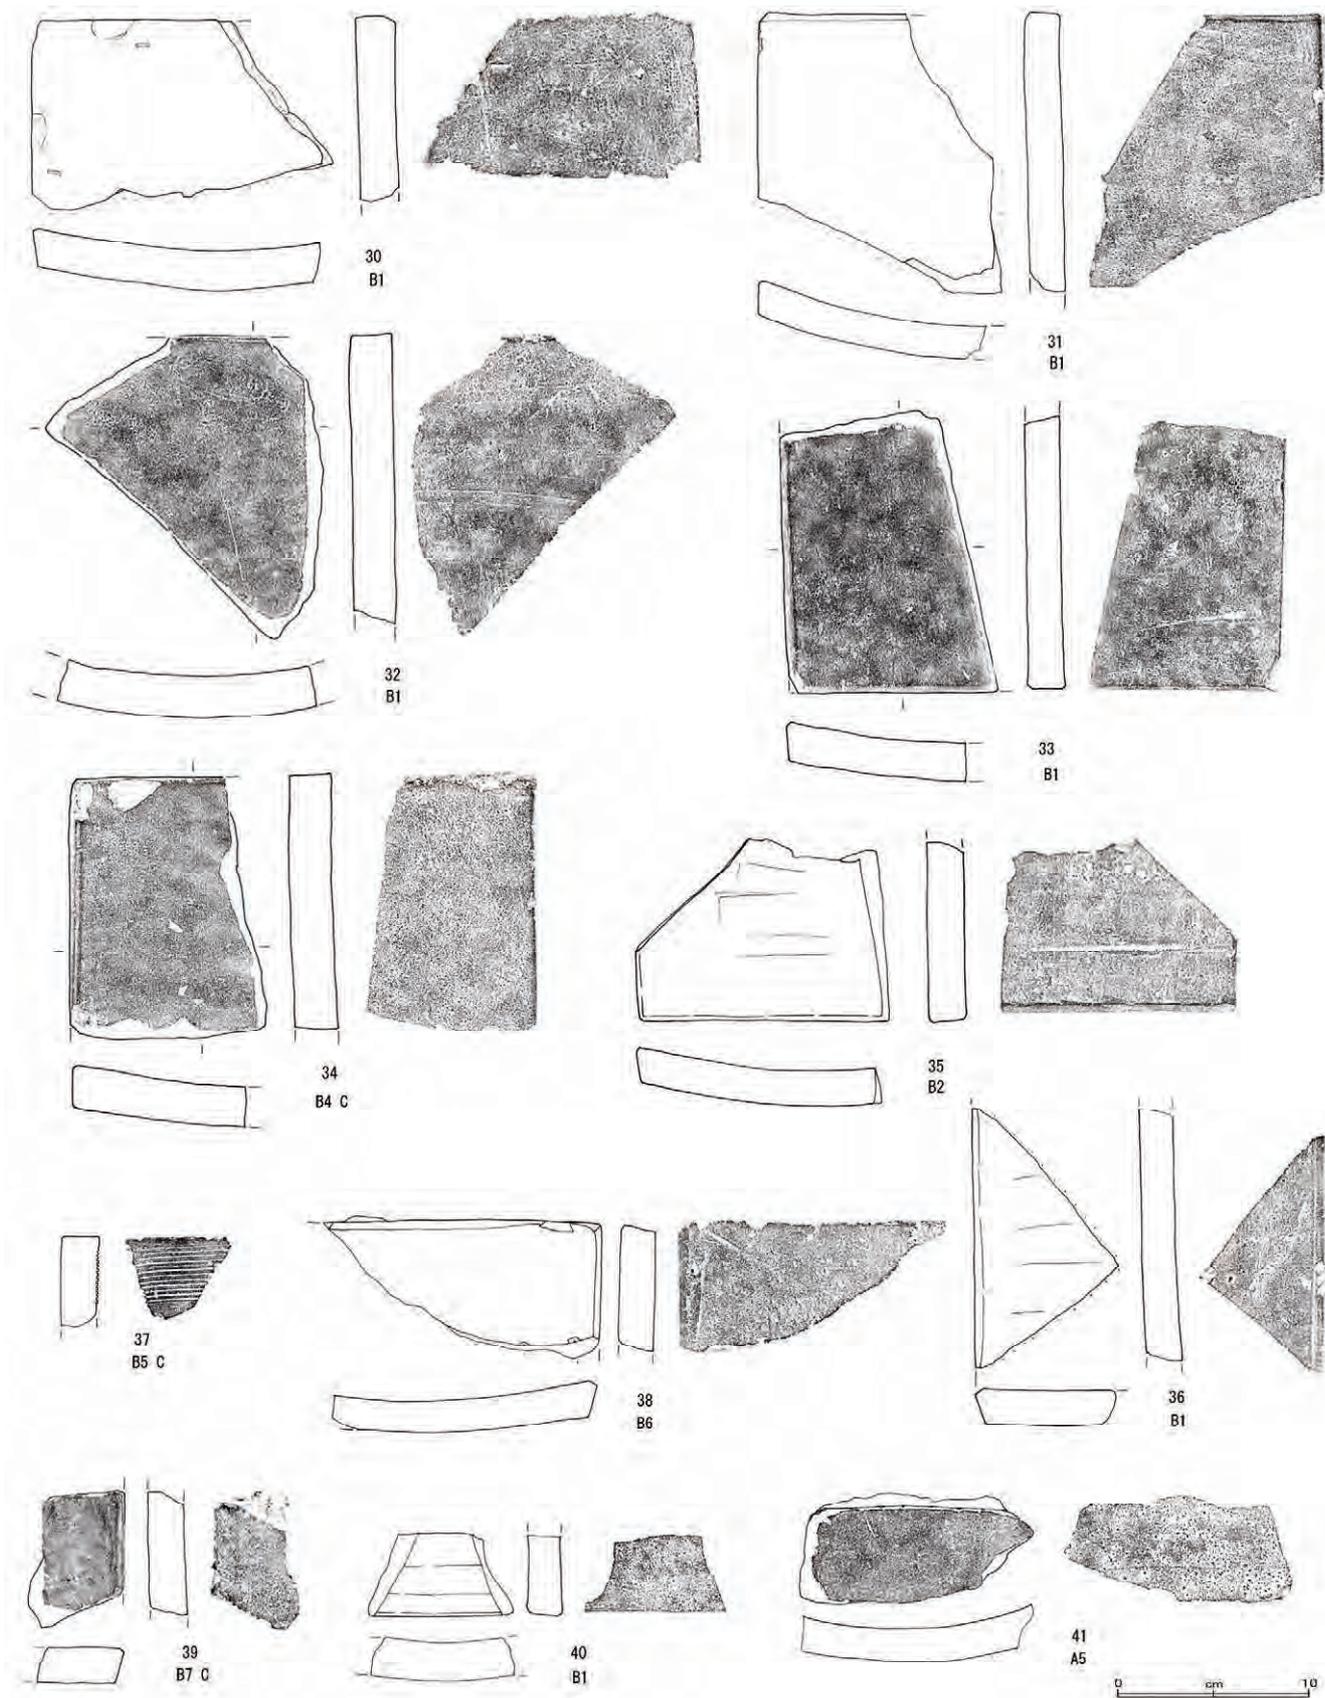
第12図 瓦(4) 平瓦(2)

凸面に離砂付着、横ナデ調整。厚さ2.3cm。34は砂質で青黒灰色。凹面キラコ付着、凹面砂目痕。右側破断面に櫛目状工具痕。厚さ2.2cm。36は灰色で砂質。側縁部を櫛状工具で角状に加工されている。凹面はナデ、凸面には砂目痕がつく。37は尻部片で凸面に櫛目状痕がつく。38は尻部右隅片。破断面は擦られ、面戸瓦に再利用されたと思われる。39は岩槻城跡出土瓦中にみられる軟質（粘土質で焼成が甘い）瓦と同類である。40の凹面は黒灰色でキラコが付着する。凸面に離れ砂が付着する。厚さ2.0cm。41の

凹面は銀化しキラコが付着する。破断面に工具痕が明瞭に残る。凸面には離砂が付着しキラコもまばらにつく。厚さ1.8cm。

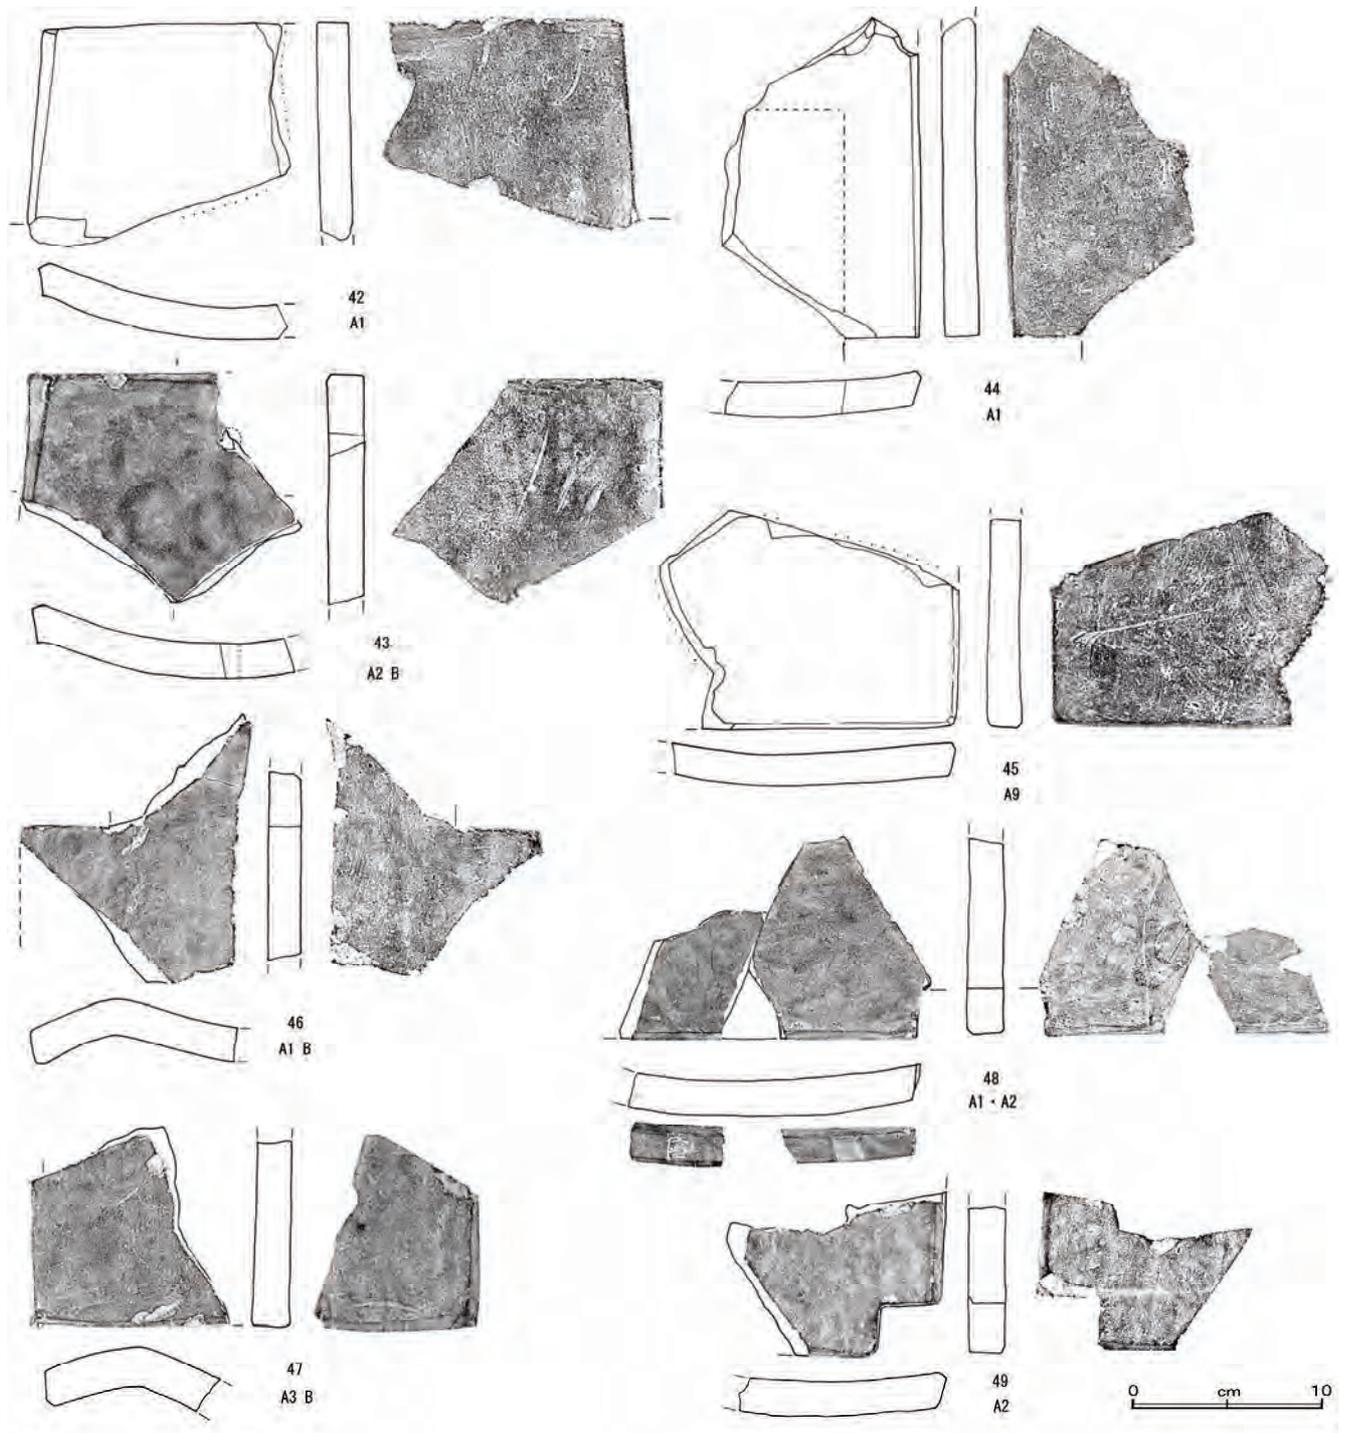
第13図 瓦 (5) 棧瓦 (1)

42～57は棧瓦である。42～49はA区出土、50～57はB区出土である。42は表面の色調青黒灰色で内部灰色、やや砂質の胎土に黒灰色粒を含む。凹面横ナデ、厚さ1.7cm、棧部切込長10.8cm。43は表面色調黒灰色で胎土灰色を呈す。凹面は横ナデ、凹面はコビキB痕・ヘラナデ・離砂付着。厚さ1.9～2.0cm。尻部に焼成前に穿孔された孔径1.2cmの釘穴1個が残る。44は凹面にキラコ付着。厚さ1.9cm、平部切込幅3.0cm。45は凸凹面にキラコ付着。凸面は糸挽き状の痕が付く。46は棧部。厚さ1.9cm、切込幅4.1cm、

遺存から切込長は6cm以上と推測できる。47は棧部で上面キラコ付着し銀化する。厚さ1.9cm、棧幅4.4cm。46・47は同系。48は平部。厚さ1.8cm、切込長2.7cm。頭部に刻印あり。方形枠内に「喜」。A1とA2で接合した。49は平部で厚さ1.8cm、切込幅2.7cm、切込長3.2cmを測る。右側斜破断面上側に櫛目状工具痕あり。50は色調青黒灰色で胎土灰色。凹面キラコ仕上げ、凸面離砂痕、厚さ1.8cm、尻部幅21.0cm、棧部切込長8.6cm。B5とA1で接合。51は棧部切込部片。砂質。凹面は銀化する。凸面は灰色。尻部面取り・8条1単位の櫛目痕がつく。厚さ1.7cm。52は50と同系。凹面に刷毛痕明瞭。尻部に焼成前に穿孔された孔径1.2cmの釘穴1個が残る。厚さ1.8cm。53は平部、頭部中央に刻印あり。方形枠内に「喜」。凹面横ナデ、黒色だがキラコ付着。凸面灰色ナデ痕。厚さ1.8~1.9cm。54は棧部切込部片。凹凸両面・側面共平滑な仕上げ。凹面に縦・横・斜めの櫛目残る。厚さ1.7cm。55は棧部で頭部が少し残る。棧部の

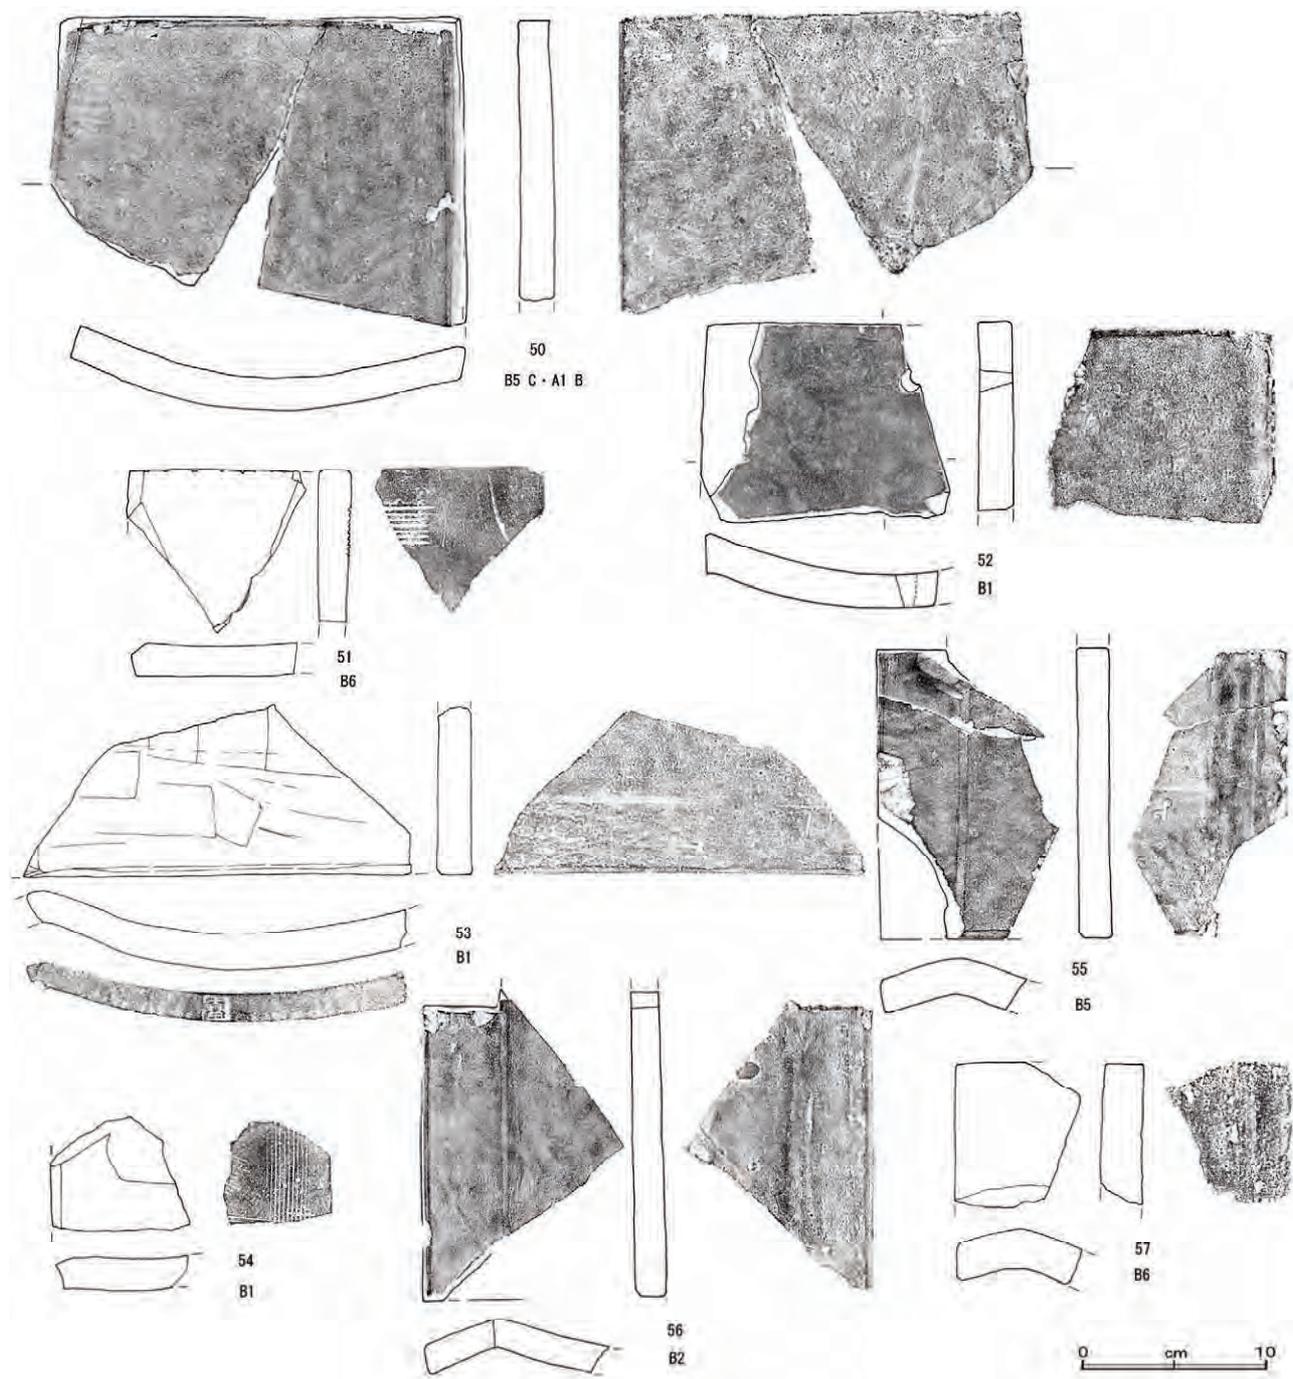
第14図 瓦(6) 棧瓦(2)

法量は厚さ1.8cm、長さ15.5cm、切込幅3.7cmである。56は棧部で頭部がわずかに残る。棧部の法量は厚さ1.7cm、切込幅が3.8cm、棧の長さ15.7cmを測る。57は棧部だが、輪違瓦様に加工されている。厚さ2.1cm、切込幅3.8cm。掲載外で棧部の破片が多く見られることから、棧部を破棄し平部は再利用されたと考えられる。

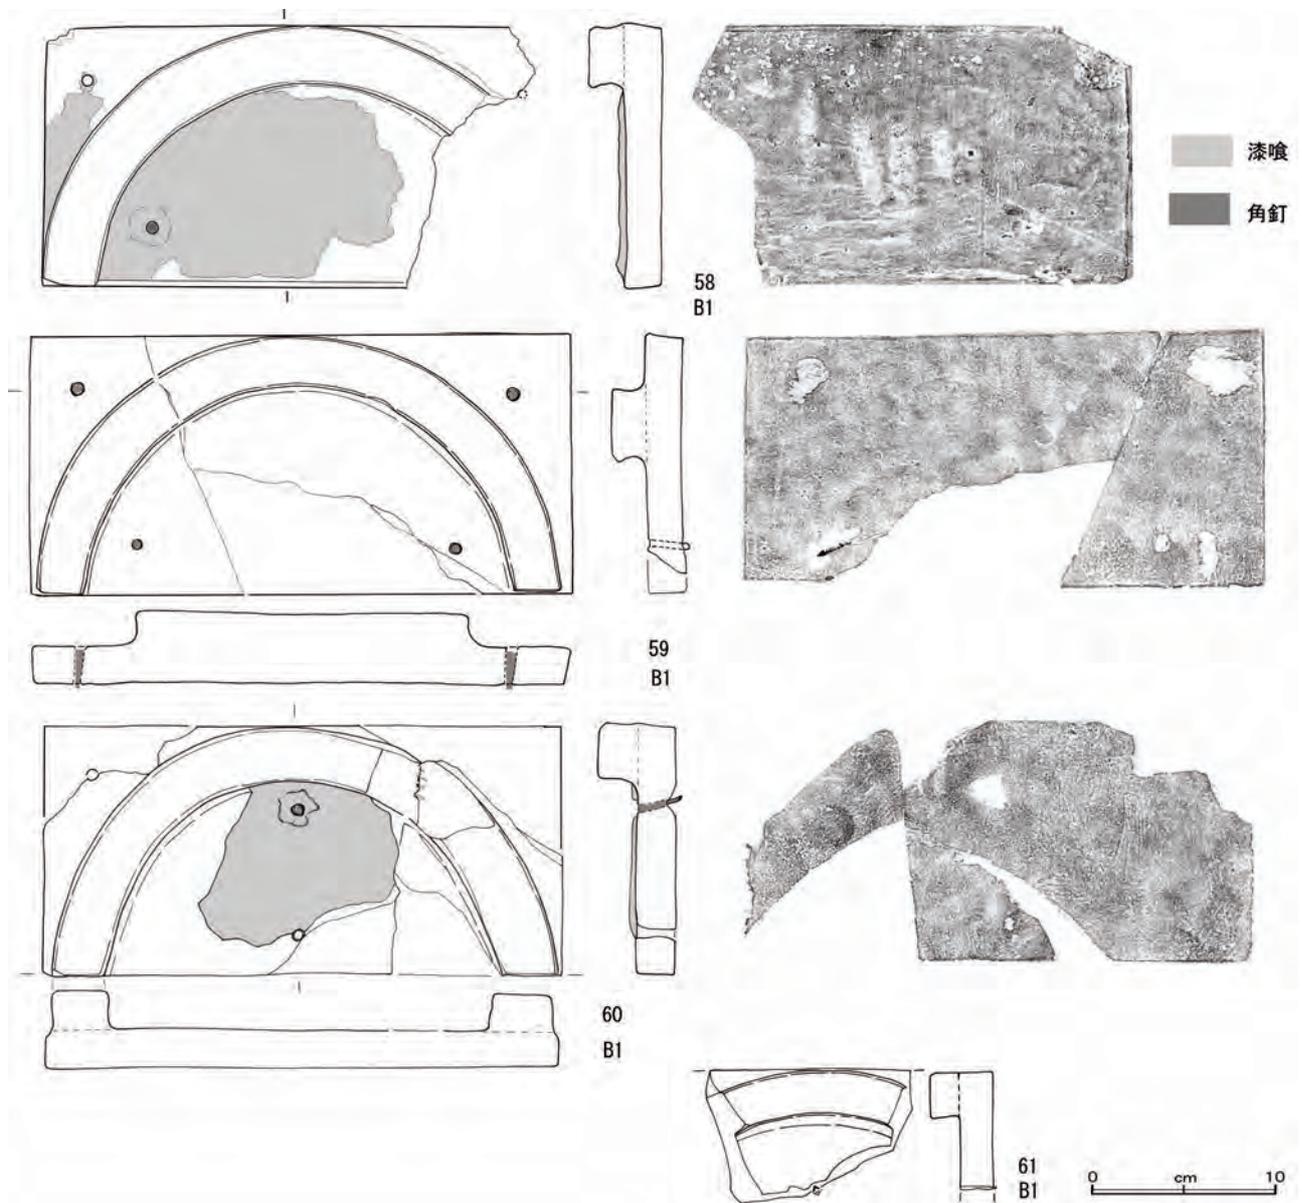
第15図 瓦（7）棟飾瓦

58～61は棟飾瓦である。幕末の瓦で組み合わせて青海波を構成する（金子智氏のご教示による）。縦13.5～14.5cm×横28.0～29.0cm×厚さ1.9cmの粘土板の上に幅3.3cm、厚さ1.9cmの半弧状の粘土を孤を上にして貼り付けている。破断面から、接着のためにつけられた2.5cm幅で5条の櫛目が観取できた。焼成前に穿たれた孔径0.5～0.6cmの釘穴が4ヶ所あり、中に頭部0.3cm角の角釘が遺る。孔の位置は孤の外側上部左右に各1ヶ所あり、それらと孤の内側下位に横列して2ヶ所（58・59）或いは孤の内側中央に縦列して2ヶ所（60）の何れかをセットにした2パターンある。表面には4～5ミリ厚さで漆喰が塗られ、釘穴も覆われる。58～60は同系で半円の外径は27cmである。58の背面には制作時の指痕が残る。62はやや小ぶりで、厚さ3.5cm、粘土幅は2.5cm、推定外径は24cmである。

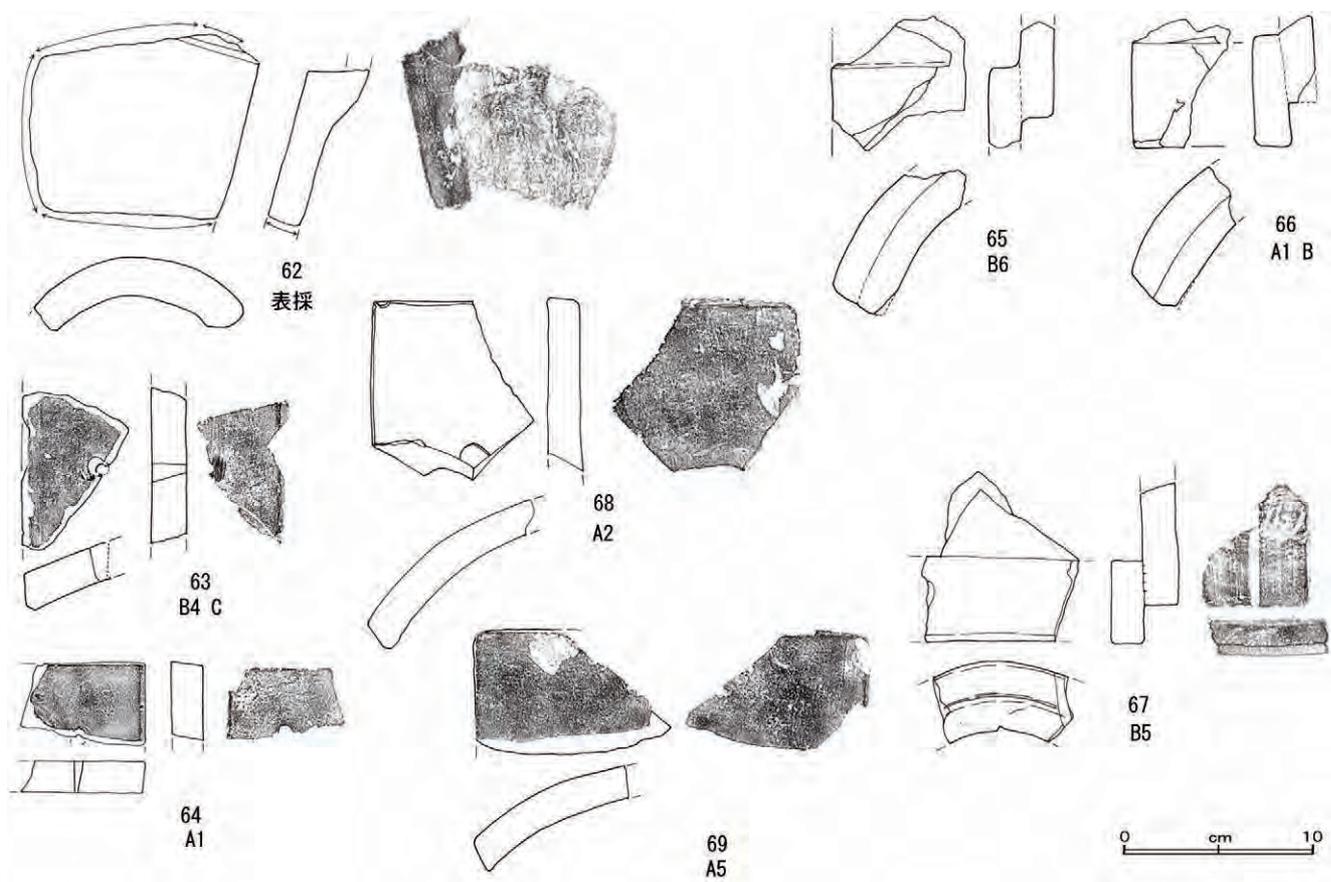
第16図 瓦 (8) 道具瓦

62～69は道具瓦類である。62は丸瓦の上部を加工して輪違瓦に転用される。63は熨斗瓦か。凸面に丁寧なナデ調整。左端に刷毛目が付く。凸面から焼成前に1.0cmの釘穴が穿たれる。凸面では径0.5cmである。厚さ1.9cm。64は隅が直角を成す小片である。表面はハケナデがありやや銀化している。上縁から3.4cm、右側縁から3.0cmの位置にところに焼成前に穿たれた径0.6cmの釘穴がある。丁寧なナデや孔の位置、反りのない平坦な形状から海鼠瓦と捉えた。厚さ1.6cm。65～69は伏間瓦片であろう。65は凸凹面共黒灰色を呈し銀化する。キラコが付着する。胎土は粘土質で灰白色、内部が灰色の胎芯状である。厚さは1.8cm。66は灰色で胎土はやや砂質。凸面は銀化しキラコが散見する。凹面は布目条痕が付く。厚さ1.8cm。67は褐灰色で胎土は粘土質。凸面はやや銀化する。凹面には布目痕と2本の細い棒状痕がつく。厚さ1.8cm。68・69は尻部片である。色調は黒灰色。胎土は灰色で胎土はやや砂質。凹面は横ナデの間からかすかに布目条痕がみられる。厚さ1.8cm。68の凸面は銀化する。

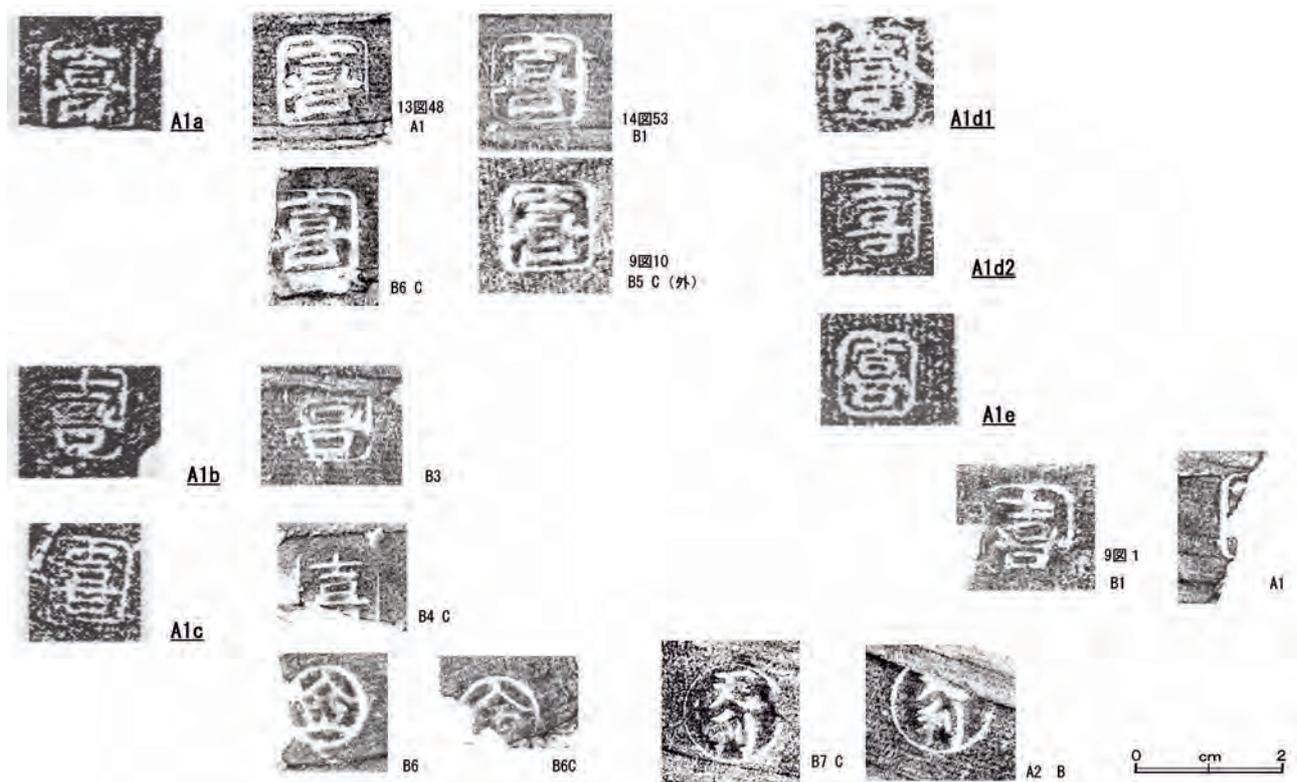
第17図 瓦（9）刻印一覧

刻印は12片に確認された。掲載外8片の刻印の位置は平・棧瓦頭部である。大別すると、方形枠内に「喜」が7点、円内に「金」が2点、円内に縦書きで「天利」が2点、不明1点である。大きさは方形「喜」が縦1.2cm前後×横1.2～1.25cm前後、円に「金」が径1.1cm、円に「天利」が径1.4cmである。

2004年当時岩槻市内（現岩槻区内）採取・出土の刻印集成が報告されている（岩槻市2004）。そこでは刻印が文字か記号か、次に刻印の形状で分類され、4群・11種類を提示する。A群は方形で「喜」、「宗」、「平」、「定」か（ママ）、「天」か（ママ）、とある。B群は長方形で「上宮」右横書、「彦上」右横書、「定武」右横書、枠なしで「定武」右横書である。C群は円形で「大」、D群は円形に記号陽刻「+」あるいは「十」か（ママ）、円（○）のみ、である。今報告の円形に「金」、円形に「天利」（縦書）は新出で、この2例を加えると岩槻区内では4群・13種類となる。刻印A群1と分類される「喜」は更にa～eの5例に細分されている（17図A1a～A1e）。「喜」の分類を試みたところ、B6出土の1点がf（6例目）の可能性があると捉えられた。近年では三の丸武具蔵跡第5地点でも棧瓦頭部に「喜」が確認されている。岩槻区所在の明治前期に建てられたと推定される国の登録有形文化財「長谷川家住宅旧店蔵及び主屋」に葺かれている軒棧瓦瓦当や棧瓦頭部中にも刻印が認められる（方形に「喜」「宗」、円形に「作」）。また昨年の埋蔵文化財研究集会資料に各県の刻印資料がまとめられて

出土事例 **A1a**：岩槻城本丸跡（棧瓦頭部中央）、**A1b**：遷喬館三次（軒棧瓦瓦当・棧瓦頭部）、**A1c**：入山高地貝塚第2地点（軒棧瓦（滴水瓦）瓦当・棧瓦頭部中央）、**A1d1**：龍門寺山門礎石地業（棧瓦頭部）、**A1d2**：遷喬館二次（棧瓦頭部）・遷喬館三次（軒棧瓦瓦当・棧瓦頭部）、**A1e**：黒谷貝塚土坑（平瓦頭部・軒棧瓦瓦当）
