消費生活用製品の重大製品事故に係る公表について

(1) 介護ベッド用手すりについての注意喚起（管理番号：A202200273）

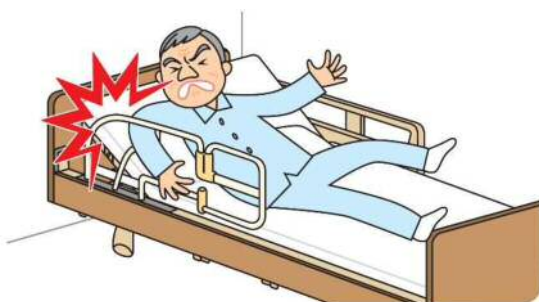
手すり等の中に挟まる事故

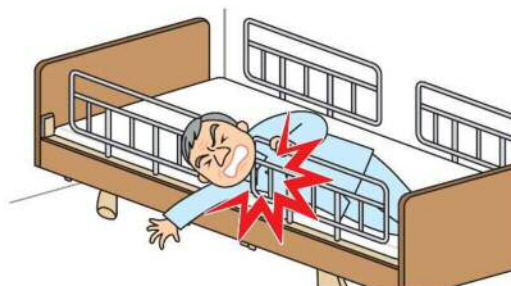
手すり等の隙間に挟まる事故

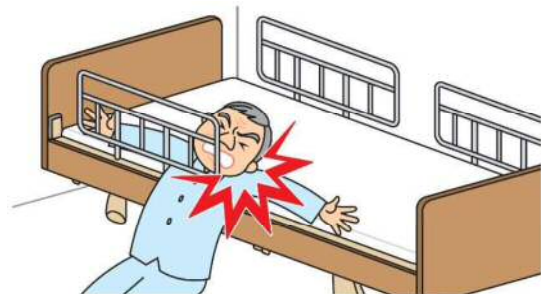
手すり等とマットレスやベッドフレームに挟まる事故

新 J I S 規格に適合していない手すりを使用する場合、首などを挟み込むおそれがあります。よって、御使用中の手すりが新 J I S 規格に適合したものでなければ、新 J I S 規格の適合製品に取り替えていただくことを奨励します。

新 J I S 規格に適合していない手すりを使用する場合には、隙間を塞ぐ対策を確実にとっていただきますようお願いいたします（別添 1 参照。）。

- ・隙間を塞ぐ対応品を使用する（対応品の内容については、各メーカーに御相談ください。）。
- ・クッション材や毛布などで隙間を塞ぐ。
- ・手すりなどの全体をカバーや毛布で覆い、手すり自体の隙間に頭や腕などが入り込まないようにする。
- ・危険な状態になっていないか、定期的にベッド利用者の目視確認を行う。等

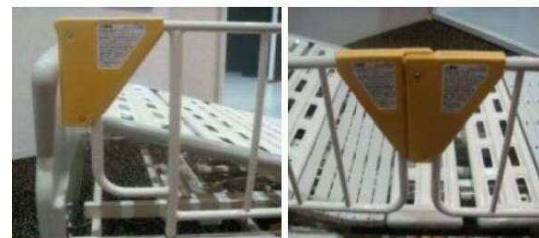
▼補助具(事業者が提供)で隙間を塞ぐ

[頭側ついたととサイドレールの隙間] [サイドレールとサイドレール間の隙間]
