消費生活用製品の重大製品事故に係る公表について

長期使用の扇風機、介護ベッド用手すりについての注意喚起

## (2) 介護ベッド用手すりについての注意喚起

(管理番号：A202400462)

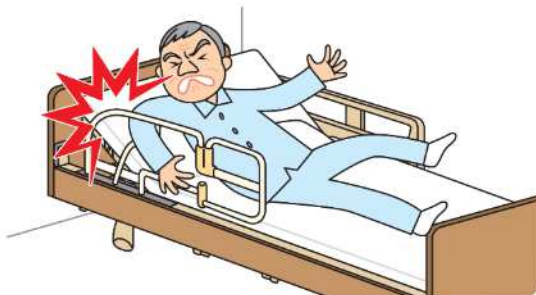
手すり等の中に挟まる事故

○御使用中の手すりが新 J I S に適合した製品かどうか御確認ください

2009 年（平成 21 年）3 月に J I S が改正され、手すりと手すりの隙間及び手すりヘッドボードの隙間の基準が強化され、安全性が向上しました（別添 1 参照。）。

新 J I S に適合していない手すりを使用する場合、首などを挟み込むおそれがあります。よって、御使用中の手すりが新 J I S に適合したものでなければ、新 J I S の適合製品に取り替えていただくことを奨励します。

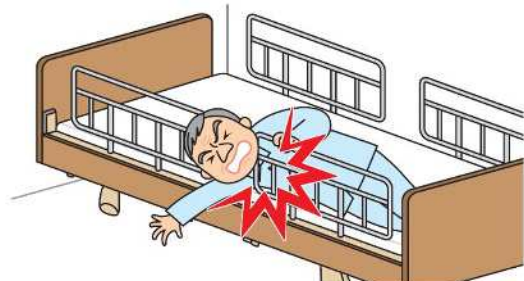
手すり等の隙間に挟まる事故

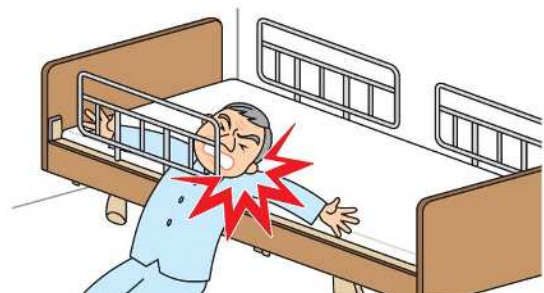
手すり等とマットレスやベッドフレームに挟まる事故

○新 J I S に適合した製品への取替えが困難な場合など

新 J I S に適合していない手すりを使用する場合には、隙間を塞ぐ対策を確実にとっていただきますようお願いいたします（別添 2 参照。）。

- ・隙間を塞ぐ対応品を使用する（対応品の内容については、各メーカーに御相談ください。）。
- ・クッション材や毛布などで隙間を塞ぐ。
- ・手すりなどの全体をカバーや毛布で覆い、手すり自体の隙間に頭や腕などが入り込まないようにする。
- ・危険な状態になっていないか、定期的にベッド利用者の目視確認を行う。等

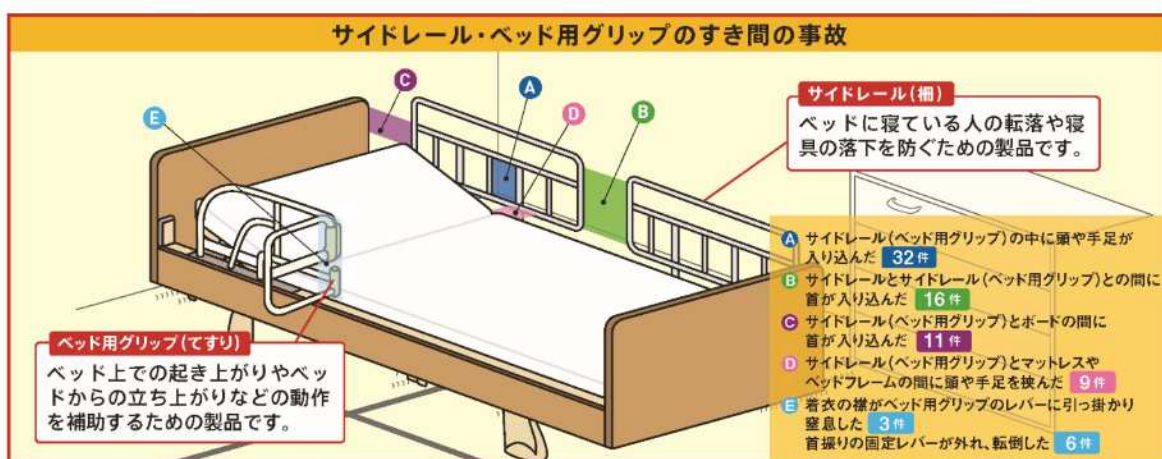
■2007年5月14日～2020年10月31日集計 消費生活用製品安全法に基づく重大事故として報告されたもの

※重大事故:死亡、負傷または疾病であってこれらの治療に要する期間が30日以上等

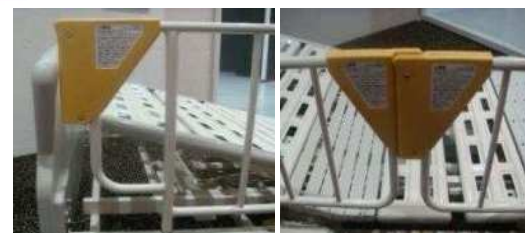
[ 頭側ついたてとサイドレールの隙間 ] [ サイドレールとサイドレールの間の隙間 ]

▼補助具(事業者が提供)で隙間を塞ぐ
