消費生活用製品の重大製品事故に係る公表について

介護ベッド用手すりについての注意喚起、電動アシスト自転車に関する事故（リコール対象製品）について

### (1) 介護ベッド用手すりについての注意喚起（管理番号：A202500249）

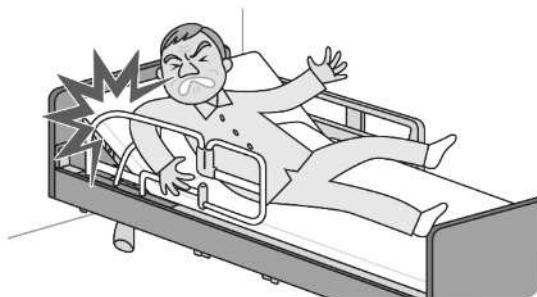
手すり等の中に挟まる事故

介護ベッド用手すりの使用に際して、これまでに、手すり（サイドレール）等の中に挟まる事故、手すり等の隙間に挟まる事故、手すり等とヘッドボード（頭部の衝突）の隙間に挟まる事故、手すり等とマットレスやベッドフレームに挟まる事故などが発生しています。

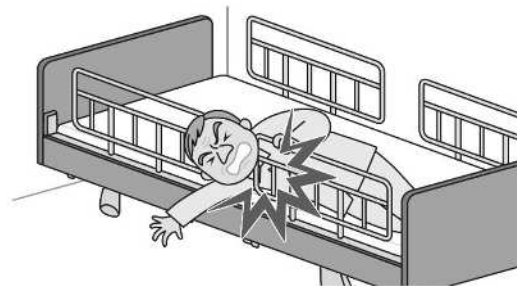
手すり等の隙間に挟まる事故

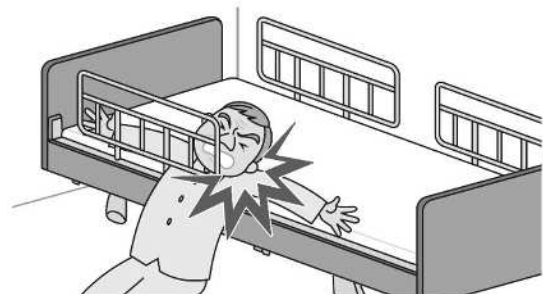
手すり等とマットレスやベッドフレームに挟まる事故
