## 介 護 保 険 最 新 情 報

### 介護ベッドに関する注意喚起について（依頼）

## 介護ベッドと柵や手すりとの間に首などが挟まれる事故に注意 — 毎年死亡事故が発生しています —

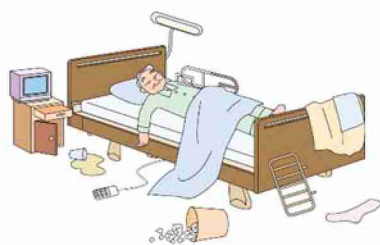
- ベッド周りは常に整理整頓し、利用者が無理な姿勢を取っていないか確認しましょう。その際、電源コードの上に重いものが置いてあると、断線し火災の原因になることがあります。使用しないときはプラグを抜いて、ホコリ等がたまっていないか確認しましょう。
