1. まちあるき勉強会について

1-1. 開催目的

「さいたま市バリアフリー基本構想」に示す段階的・継続的な取組(スパイラルアップ)の一環として、まちあるき勉強会を開催しました。今回のまちあるき勉強会では、結果を基本構想の改定に反映させることを目的として、市民参加型で重点整備地区内の現地確認を行いました。

2. 実施結果（ご意見のまとめ）

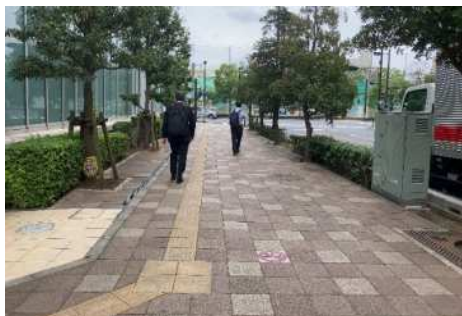
写真1

項目		意見・指摘事項
歩道の通行のしやすさ	歩道構造	◎新しく、広い。 ◎とび出そうとする人を止めるのに十分な幅員がある。(写真1) ◎小型サイズの車椅子が通行する分には、スペースの問題はない。 △ただし、電動車椅子だと狭いかもしれない。また、車椅子と歩行者がすれ違うには、スペースが十分でない。(写真1) △歩行者と自転車の通行空間を分けるポールが急にあって驚く。(写真2) ☆近くに学校があるため、にぎやかな時の音が苦手な人は、通るのを避けるかもしれない。
	視覚障害者誘導用ブロック	△色が薄い。歩道の色との識別が難しい。(写真2) △草木が伸びており、視覚障害者誘導用ブロックに被さっていた。(写真3) △視覚障害者誘導用ブロックが途中で切れる。(写真4) △警告ブロックはすり減っているものが多かった。
情報提供		△歩行者、自転車の通行位置を表す路面表示が薄い。また、もう少し大きく表示してほしい。(写真5) △歩行者、自転車の通行空間を分ける線が白い点線だったが、区別の意味では点線ではなく実線がよいのではないか。(写真2、3、5)

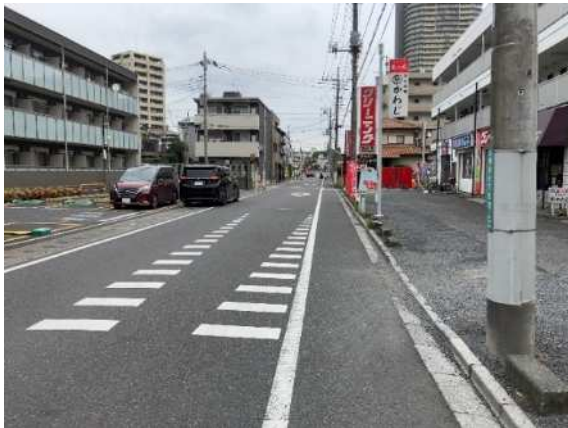
写真1

項目		意見・指摘事項
歩道の通行のしやすさ	歩道構造	<p>△道路の両側ともに歩道がない。(写真1)</p> <p>△路側帯が狭く、手をつないで2人で並行するのがギリギリだった。(写真2)</p> <p>△段差があり、つまずきやすい。</p> <p>△自転車とのすれ違いが怖い。ラッシュアワーは自転車も多くて通行が大変なのではないか。</p> <p>△路面の傾きが大きく、車椅子使用者やベビーカーなどは通行が大変。</p>
情報提供		<p>△車両進入禁止の路面表示が薄く、消えかかっていた。(写真3)</p> <p>☆歩道に接した駐車場の出口では、車の出庫時に音が鳴るのかを知りたい。音を出して知らせてほしい。</p>
交差点の状況		<p>△歩道が遊歩道に接続しておらず、横断歩道もないため、注意して車道を横断しなければならない。(写真4)</p>

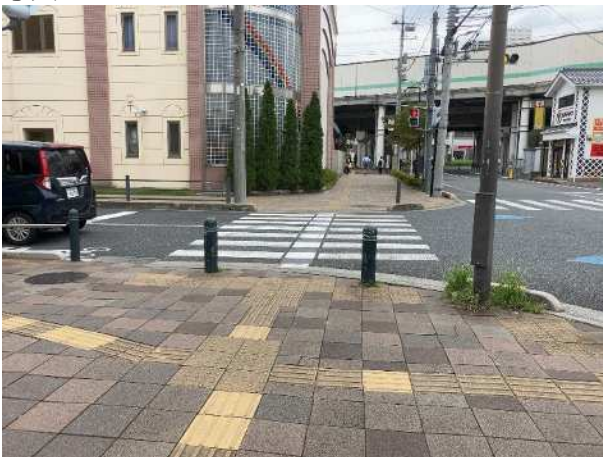
写真1

項目		意見・指摘事項
歩道の通行のしやすさ	歩道構造	◎ある程度の広さがある。(写真1) △自転車通行位置は青色、歩行者通行位置は赤色っぽい路面の色となっているが、劣化していることもあり色の違いが分かりにくい。(写真2) △現状では歩道を自転車が通る仕組みとなっている。自転車は車道を走ることが原則とされているため、そのようにしてもよいのではないか。 △西側の路側帯にポールがついていない所もあるため、子供と歩く際には目が離せない。(写真3) △西側の路側帯は狭く、特に道路標識が立っているところはベビーカーだと車道にはみ出して通行する必要がある。(写真4)
	視覚障害者誘導用ブロック	△色が茶色であり、輝度比が不足している。(写真5) △古くなっており、識別しづらい。(写真6)
情報提供		△駅と商業施設の看板が入り乱れている。夜は目がチカチカしそう。刺激が強い。
交差点の状況 音響式信号機 エスコートゾーン		△武蔵浦和ショッピングスクエア前の交差点周辺は凹凸があり、修繕が必要。(写真7) △武蔵浦和ショッピングスクエア前の交差点は、武蔵野銀行側の待機スペースが非常に狭い。(写真8) △南側の横断歩道は、西側の道路から来た場合、道路と横断歩道に距離があるため、渡り方が難しい。(写真8) △交差点の角に車止めのポールがあった方がよいのではないか。

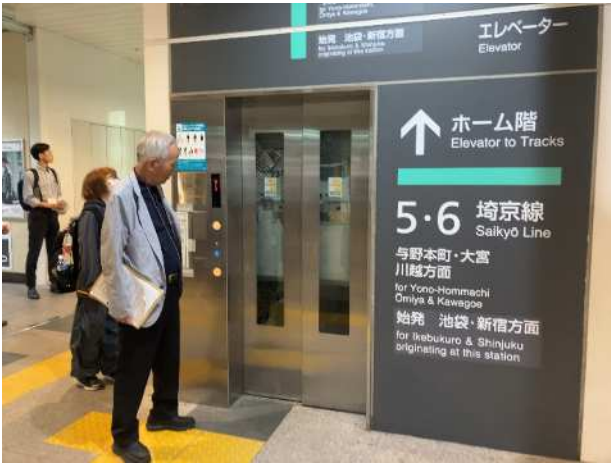
写真1

項目	意見・指摘事項
階段、エレベーターの上下移動のしやすさ	◎エスカレーターの表示がわかりやすい。(上り、下り切り替え時間の表示等) △エレベーターのドアが閉まるのが早すぎる。(写真1)
券売機の使いやすさ	◎券売機に蹴込みがあり、車椅子も近づける。(写真2) ◎券売機はテンキーで金額を入力できてよかった。(写真3) ◎点字案内表示がわかりやすい。(写真4) △聞こえない人が駅員を呼び出す際にボタンを押しても、音が聞こえないため押せたかどうかわからない。何度も押して突然窓が開き、駅員が顔を出すと驚く。押せたことをランプで知らせてもらえるとよい。
改札口や通路の通行のしやすさ	◎有人改札の低い位置に「車いすご利用の方専用ボタン」が設置されている。(写真5) △行く人、来る人がいるのに視覚障害者誘導用ブロックが1本なので、人とぶつかって危ない。 △視覚障害者誘導用ブロックは便利だが、どこに向かっているのだろうと思う。 △混雑時のベビーカーでの移動が不安。コンコースはみんな色々な方向に歩くため、子供を連れていたら動きにくい。 ☆無人の窓口に行くと呼出ボタンがあり、駅員が来て対応してくれるというが、実際に体験したことがないので不安もある。 ☆混雑状況によって、通路での衝突などの危険度合いも変わる。
トイレ等の利用のしやすさ	◎案内表示が明るく、見てすぐわかる。(写真6) ◎女子トイレにベビーキープが1カ所ある。その個室には、A型ベビーカーであれば、ベビーカーごと入れそう。(写真7、8) ◎音声で男女トイレ、バリアフリートイレの案内をしている。 △触知図の設置位置が正面ではなく、通路に入ったところにあるため、音声案内で説明される「右側が女性トイレ、左側が男性トイレ」という位置関係とずれてしまっている。(写真9)
情報提供の案内のわかりやすさ	△情報量が多い。音や光に敏感な人もいる。 ☆改札口の誘導用電子チャイムは見えない方には大切だが、音に敏感な方には気になるものである。色々な人にとってどうあったらよいか、考えていけるとよい。
ホーム上の移動の待機のしやすさ	☆ホームドアの設置予定があれば知りたい。

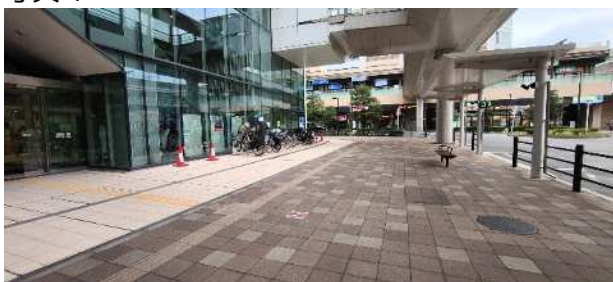
写真1

項目	意見・指摘事項
視覚障害者誘導用ブロック	△歩道と視覚障害者誘導用ブロックの色の違いがわかりにくい。(写真1) △交番への案内が不十分。
情報提供	△トイレの案内表示があってもベビーキープがあるのか一目でわからないため不安である。 △知的障害の人などにとってもわかりやすい案内があるとよい。
バス乗降場の利用のしやすさ	△発着するバスの行き先をわかりやすく案内してほしい。
タクシー乗り場の利用のしやすさ	◎駅からタクシー乗り場までのアクセスが良く、雨に濡れずに行けるのがよい。(写真2) ◎エレベーターから降りてすぐにアクセスできるためわかりやすい。駅に行くのにもアクセスしやすい。
身障者乗車スペースの利用のしやすさ	△正着できていないと雨に濡れるため、スペースの車両側にも屋根を設置してほしい。(写真2)
ベンチ、休憩施設の利用のしやすさ	△ベンチが少ない。
その他気づいた点	△駅1階の自由通路との境界部は柵があり、車椅子が通れない。押して通れるゲートがあるが、車椅子が通れることがわからない。(写真3・4) △駅前広場のエレベーターは狭い。ビーンズ内にエスカレーターがあるが、営業時間外は使えない。 ☆初めて訪れた人にもわかるように、サインを工夫してほしい。

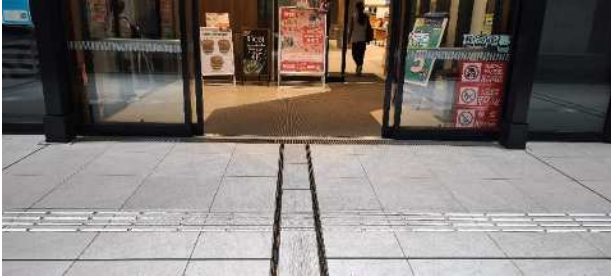
写真1

項目	意見・指摘事項
通路・出入口の 通行のしやすさ	◎段差がなく広さもあり、ベビーカーでも動きやすい通路になっている。 ◎低い位置に商品があり、取りやすそう。 △駅からの動線がわかりにくく、3階側の入口が見つけにくい。 △3階のデッキ部から、視覚障害者誘導用ブロックが店舗出入口に繋がっていない。(写真1) △3階のデッキ部の視覚障害者誘導用ブロックは輝度比が確保されていない。(写真1) △3階側の入口にはインターホンがないため、支援を依頼することができない。
階段、エレベーターでの上下 移動のしやすさ	◎エレベーターが2基あるのはありがたい。(写真2) △地震などでエレベーターが停止した際、聞こえない方はインターホンでは伝えることができないので、ディスプレイなどで手話ができるようにしてほしい。
トイレ等の 利用のしやすさ	◎広くてきれいで気持ちが良い。手すりも利用しやすい。(写真3) ◎ベビーチェアがあるのはありがたい。 △一般トイレは個室までの経路が曲がっているため、視覚障害者にとっては入りにくい。(写真4) △地震等の発災時にランプが光ってくれば、聴覚障害者でも何が起きたかわかる。
情報提供の 案内の わかりやすさ	△トイレの案内が入口から正面方向にあるとよい。 △トイレにベビーベッドがあるかどうか、トイレまでいかなくても全体の案内表示でわかるとよい。 △授乳室がどこにあるのかわからなかった。
レジ	◎サッカー台が低く、カートごと差し込んで使うと、商品を詰めやすいつくりになっていた。(写真5) △サッカー台が低いことで、車椅子では使いにくい。(写真5) △セルフレジは狭いところが多いが、ベビーカーでも入りやすい雰囲気があるとよい。
人的対応	△耳が聞こえない人への対応について、手話で対応してほしい。筆談でも構わない。
その他気づいた点	◎車椅子対応の買い物カートが置いてある。(写真6) △1階出入口横に設置されたインターホンがわかりにくく、高さも適当ではない。(写真7) △インターホンが屋外に設置されているため、雨の時には使いにくい。 △インターホンについて、何かわからないので説明を設置したほうがよい。 △インターホンだけでなく、案内カウンターまで視覚障害者誘導用ブロックをつなげてもらえるとよい。 △敷地境界が近く、インターホン前に点状ブロックだけが設置されているが、道路管理者と連携して歩道から連続した視覚障害者誘導用ブロックを設置してほしい。(写真7)

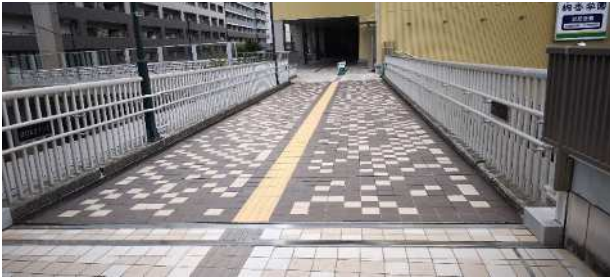
写真1

項目	意見・指摘事項
ペDESTリアンデッキの通行のしやすさ	<p>歩道構造</p> <p>◎広さが十分にあり歩きやすい、安心。 ◎デッキ上の勾配が少なく歩きやすい。</p>
	<p>視覚障害者誘導用ブロック</p> <p>◎視覚障害者誘導用ブロックのまわりのタイルが、ブロックと識別しやすい色になっている箇所があった。(写真1) △誘導が不必要に直角に折れ曲がっている。(写真2) △デッキの整備年代で視覚障害者誘導用ブロックの統一が図られていない(色・デザイン・動線など)。(写真2) △視覚障害者誘導用ブロックの色がまちまちだったり、つなぎ目に段差があったりするので、つなぎ目を少なくして、色を統一してほしい。(写真3) △ロービジョンの人のために、視覚障害者誘導用ブロックははっきりとした色にして、タイルの色の差をわかりやすくするように統一してほしい。 ☆デッキ上は車の音が結構聞こえ、その他の環境音等から情報を取得できないため、視覚障害者誘導用ブロックによる誘導が非常に重要。</p>
	<p>その他</p> <p>◎大階段は中央にも手すりがついているのがよい。 △エレベーターはあるが、乗れる人数が限られるため、エスカレーターもあるとよい。 △部分的に段差が気になる箇所があり、車椅子でタイルを通るとガタガタと揺れる。特に、ラムザの排水の溝が気になった。 △ナリアに繋がるデッキ上に、改修工事のカラーコーンが視覚障害者誘導用ブロックを塞いでいる箇所が見受けられた。(舗装の欠けを注意喚起しているかもしれないが衝突する。)(写真4) △ナリアのエレベーターホールが暗い。(写真5)</p>
<p>情報提供</p>	<p>△案内板の地図が 2012 年のもので情報が古い。(写真6) △駅から出たところにある案内板はバスに関する情報欄が空欄で何もわからない。階層構造を表現した触知図は理解が難しい。(写真7) △案内板が雨を防げるところにあるとよい。(写真7) △触知案内図はどこを読めばよいかわからない。街中の汚い触知案内図はあまり触れたくないのも、ボタンで音声が出るものがよい。さいたま新都心でも音声案内が壊れたサインが多いが、維持管理が大事。日頃の清掃もされるとよい。</p>

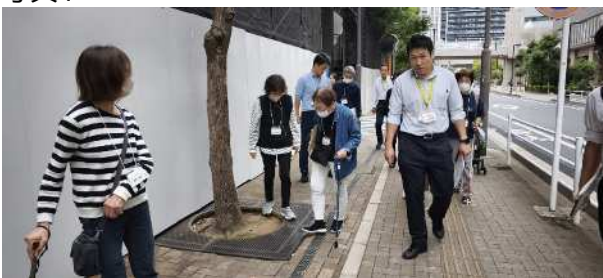
写真1

項目		意見・指摘事項
歩道の通行のしやすさ	歩道構造	◎広くはないが、ベビーカーでも通行に問題はなかった。 △マンション側の植栽ますは木の周囲が土になっているのでつまずきやすいところがある。舗装で埋めてあるとつまずかない。(民地部分)(写真1)
	視覚障害者誘導用ブロック	△民有地と歩道の視覚障害者誘導用ブロックが接続していない。(写真2) △ナリア1階マルエツ付近の視覚障害者誘導用ブロックが工事用具でふさがれている。(民地部分) △車両乗入部の視覚障害者誘導用ブロックはつながっていた方がよい。(写真3)

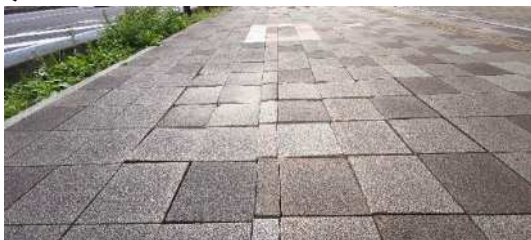
写真1

項目	意見・指摘事項
歩道構造	◎道幅は十分にある。 △ブロックのがたつきがあり、ベビーカーでもうっかりはまりそうで怖い。車椅子の車輪がはまる所もあった。(写真1)
情報提供	△サインや案内板などの情報が少ない。

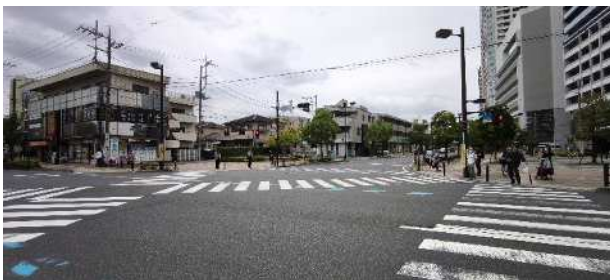
写真1

項目	意見・指摘事項
歩道構造	△車道から歩道の縁石に引っかかる。
音響式信号機	△音響式信号機の音量が小さい。(写真1)
その他気づいた点	△車道に自転車専用通行帯があるが、歩道が広いので、自転車が歩道を通っている。(写真2) △自転車は、歩行者、ベビーカーをすぐに避けられないため、もう少しわかりやすく分離してほしい。

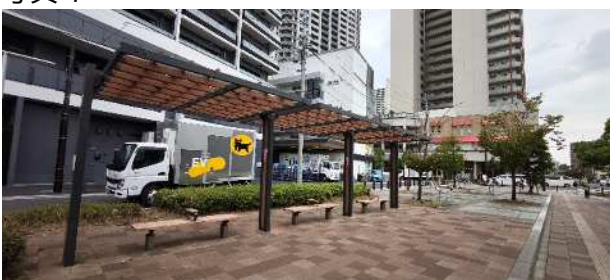
写真1

項目	意見・指摘事項
ベンチ、休憩施設の利用のしやすさ	△パーゴラはあるが屋根がなく、夏や雨の日に休むことができない。 △何の為のベンチなのかあまりわからない。 ☆ベンチに手すりがあると立ちやすい。(写真1)
交差点の状況	音響式信号機 △音響式信号機の音量が小さい。
	エスコートゾーン △エスコートゾーンは、道路の舗装との差がわかりにくく、たどって歩くのが難しい。もう少しはっきりわかる素材があるとよい。(写真2)

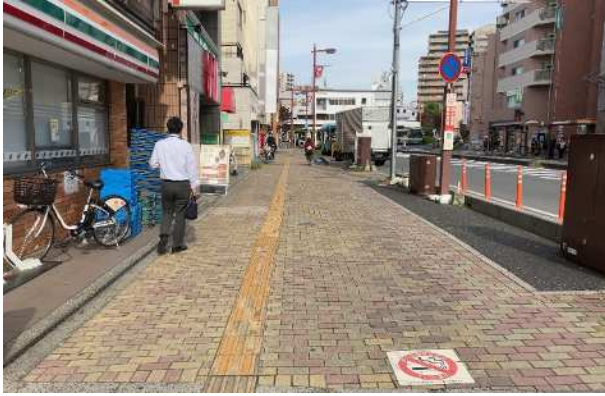
写真1

項目		意見・指摘事項
歩道の通行のしやすさ	歩道構造	◎一定の広さがあり、通行しやすい。(写真1) △ふれあい館付近の道路の勾配がきつく、10.5%となっている。(写真2) △傾斜でつまずきやすいところが多い。(写真3、4) △埼大通りと国道17号の交差点の北西側の歩道に、大きな看板がある。看板の裏側を自転車が走っているのが見えず、鉢合わせると危ない。死角ができないようにしてほしい。 △雨水ますのグレーチングの目が粗すぎて白杖が入ってしまうところがあった。(写真5)
	視覚障害者誘導用ブロック	△視覚障害者誘導用ブロックの色が剥げている。劣化していて目立ちにくいところがある。(写真6、7) △西口の道路は路面に使われている色が何種類かある。道路と視覚障害者誘導用ブロックの色にコントラストがないとブロックの存在が分からない。そのため、北浦和駅構内のように、ブロックを縁取りするとよい。ただ、その縁取りも黒すぎると知的障害・精神障害の方などが穴があると錯覚してしまうため、考慮が必要である。 △店舗がパラソルを置いており、視覚障害者誘導用ブロックに重なってはいないが、接近している。
情報提供		◎案内板、標識、サイン等が大きい。 △古いままで機能が不完全である。 △五叉路に標識がない。
交差点の状況	音響式信号機	◎東口も西口も大きな交差点には音響式信号機があり、助かる。 △埼大通りと国道17号の交差点の音響式信号機の音が小さい。車の音で聞こえにくい。 ☆何時まで音が鳴るのか心配。
	エスコートゾーン	△西口はエスコートゾーンをもっと設置したほうがよい。視覚障害者誘導用ブロック上の車止めにぶつからないようにエスコートゾーンで誘導するなど、活用するとよい。(写真8)
	その他	◎信号待ちのスペースに車止めがあるのは、安全上の観点から安心。(写真8、9) △一方で、車止めの位置が視覚障害者誘導用ブロックの延長上にあるため、視覚障害者が衝突してしまう可能性がある。(写真9) △セブンイレブンの向かい側(西側)は、信号待ちのスペースが狭い。 △五叉路は視覚障害者では方向がわかりにくい。

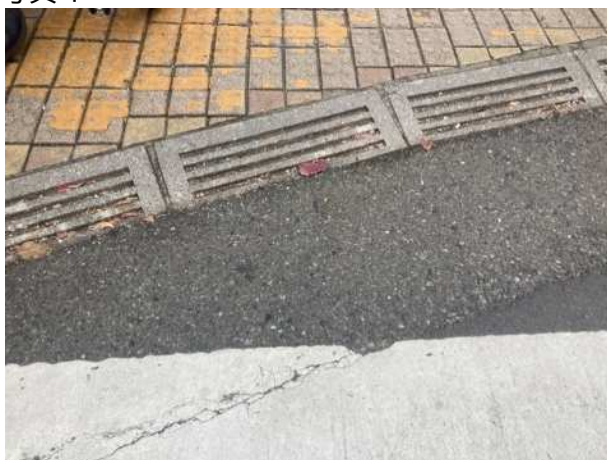
写真1

項目		意見・指摘事項
歩道の通行のしやすさ	歩道構造	△歩道が広いところと狭いところがある。全部広いとよい。 △段差や勾配のきついところ、歩道のゆがみをなくしてほしい。(写真1、2)
	視覚障害者誘導用ブロック	△全体的に古い。
情報提供		△触知案内図は必要ないと思われる。音声案内を一度で覚えてそのとおりに行ける人は非常に少ないため、実用的ではない。今はスマホと連動している支援ツール等がある。さいたま市の日常支援用具に入っているものもあるため、そういったものを使うように考えたほうがよい。ガイドラインでも触知案内図「等」と書いてあるので、うまくやっていただければと思う。(写真3) △触知案内図は音声が上の方から発信されていて聞き取りにくい。
バス乗降場の利用のしやすさ		△朝は人通りが多く、バス停付近の視覚障害者誘導用ブロック上に行列ができていて、車椅子での通行や白杖を振っての通行には困難がある。
タクシー乗り場の利用のしやすさ		◎タクシー乗り場は段差解消のためのスロープがついていて、車椅子だけでなく、ベビーカーも含めてかなり使いやすいのではないかと思った。(写真4) ◎スロープに2段手すりがある。(写真4) ◎手すりに点字があり、わかりやすい。(写真5) △勾配は3.5%で基準に適合しているとのことだったが、一人では上るのが難しい人もいる。(写真4)
その他気づいた点		◎車椅子使用者に対応した電話ボックスがあり、ありがたい。(写真6) △駅周辺の全体的に休憩できる場所が少ない。

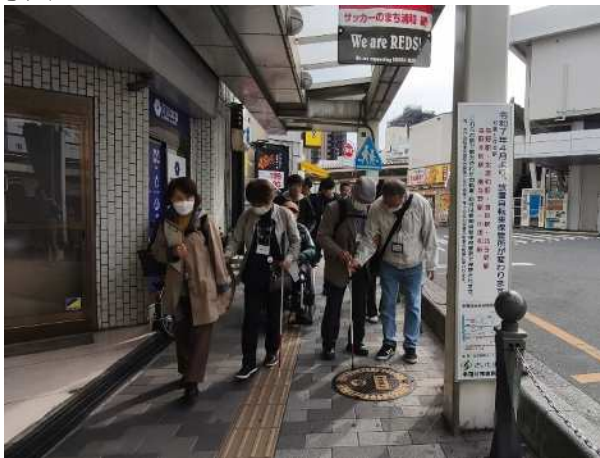
写真1

項目		意見・指摘事項
歩道の通行のしやすさ	歩道構造	△歩道が狭い。(写真1)
	視覚障害者誘導用ブロック	△視覚障害者誘導用ブロックとポストが近い位置にある。(写真2) △駅敷地側の視覚障害者誘導用ブロックは、不必要に設置されすぎている。(写真3)
情報提供		△エレベーターからの動線では、降りたところに案内等がないため、わかりにくい。
バス乗降場の利用のしやすさ		△バス停が遠い。
その他気づいた点		△ロータリーに入るところに、信号のない横断歩道が2箇所ある。車がスピードを出しており、横断に不安を感じた。 △タクシー乗り場に視覚障害者誘導用ブロックが接続されていない。(写真4)

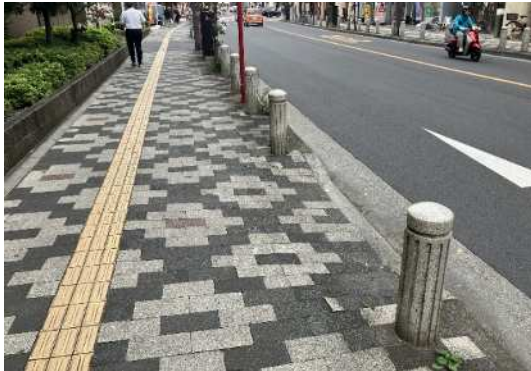
写真1

項目	意見・指摘事項
歩道の通行のしやすさ 歩道構造	△東口の歩道は狭いところがある。 △浦和元町シティの向かい側(西側)の勾配が10.5%と大きい。(写真1) △浦和元町シティ前の勾配も大きい。 △全体的に路面の凹凸が多い。(写真2、3、4) △武蔵野銀行の前の歩道は狭く傾斜がきついところが多かった。(写真5) △歩道の道路側に植え込みの穴があり、歩道も狭いのでつまづかないか不安。(写真6) △まちあるき時は放置自転車がなかったが、あれば車椅子の通行はかなり困難。普段は放置自転車がとても多い。

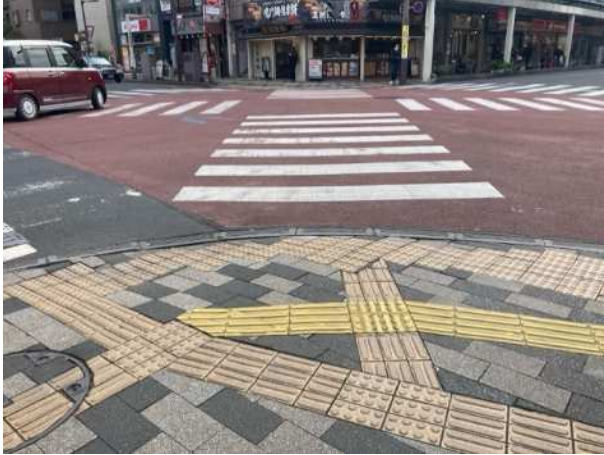
写真1

項目	意見・指摘事項
交差点の状況	△視覚障害者誘導用ブロックがエスコートゾーンのない斜め横断にも誘導してしまっている一方で、誘導されていないところもある。(写真1・2) ☆スクランブル交差点の斜め方向にエスコートゾーンを設置しないことには理由があるか。

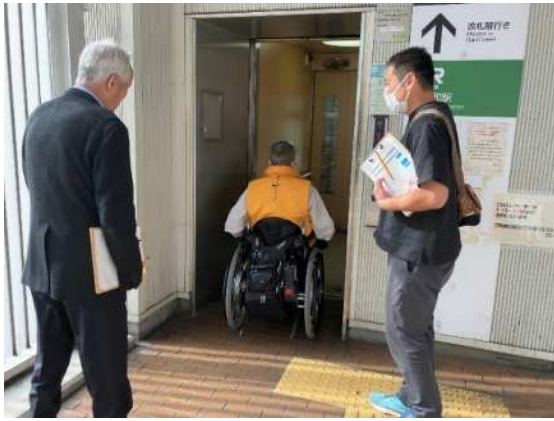
写真1

項目	意見・指摘事項
階段、エレベーターの上下移動のしやすさ	◎コンコースへのエレベーター、改札からホームへのエレベーターの設置があり、快適に移動できる。(写真1) ◎エレベーターのボタンが浮き出し文字になっている。(写真2) △エスカレーターは上りしかないことがわかるか心配。乗ってよい方向は「→」、乗れない方向は「×」や「ー」の表示があるとよい。(写真3) △駅のエレベーターが狭すぎる。利用者が多いため、需要と合っていない。 △階段の段鼻の色がわかりにくい。色のラインを太くするとよい。(写真4) △東口出口へ向かう階段の手すりの端部が突き出していて危険。(写真5)
券売機の使いやすさ	◎券売機は高さが適切。視覚的にも使いやすと思う。呼出しボタンもわかりやすく書いてある。(写真6、7)
改札口や通路の通行のしやすさ	◎視覚障害者誘導用ブロックがきちんと敷設されている。階段の手前は2列になっていて、しっかり整備されていた。(写真8) ◎視覚障害者誘導用ブロックの横に縁取りがあって見やすい。(写真9) △基本的に無人にはならないとのことだが、係員の方が対応中でいないときはどうなるのか少し心配。 △車椅子使用者の支援のために窓口を不在にしているのであれば、不在であることを書いた紙を貼っておいてほしい。聞こえない人は中に人がいると思うってしまう。 △駅員が何時から何時までいるか、わかるように書いてあるとよい。 △手話ができる駅員がいるときは、その旨を書いておいてほしい。 △有人改札があるが、係員がいない場合人だまりになってしまうのが心配。 △右側通行、左側通行が分かれており、それぞれ視覚障害者誘導用ブロックが敷設されている。出口がどちらかわかるのか心配。(写真10) △改札を出たところに「駅構内 左側通行」の表示があるが、階段・エスカレーターを上がった人にはわからない。また、視覚障害者は知る術がないのではと気になった。(写真 11、12)
トイレ等の利用のしやすさ	◎目の高さで大きくはっきり男性、女性わかる表示となっている。色使い、ピクトグラム、表示位置ともよい。(写真13)
情報提供の案内のわかりやすさ	◎電車が遅れていること等の音声案内がある。 ◎吊り下げ表示もあるが、床を使ったりもされている。(写真10) ◎電光掲示板があったのがよかった。 ◎左側通行、右側通行がはっきり書いてあったので、聞こえない人にとってよい。(写真10) ◎階段手すりの始まりと終わり、上下で点字の誘導が行われていてよい。(写真14)

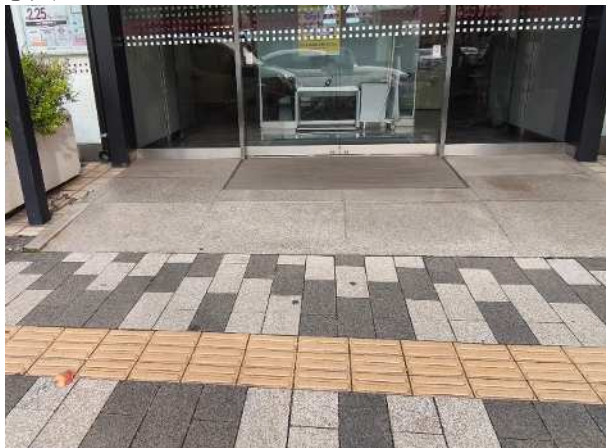
写真1

項目	意見・指摘事項
通路・出入口の通行のしやすさ	◎出入口は平坦で入りやすい。 △道路から出入口に案内する視覚障害者誘導用ブロックがあるとよい。(写真1) △自動ドアを入ると正面にガラスがあり、両サイドから出入りする構造だが、視覚障害者誘導用ブロックがないため、直進してぶつかる可能性がある。(写真1) △内部は狭い感じがした。構造的に広くするのは難しいと思うが、狭い分暗い感じもした。
ATM	△ATMは幅が狭く、大きめの車椅子では近づくのが難しい可能性がある。(写真2)
人的対応	◎筆談具や振動・音で呼び出す装置など、視覚障害者や聴覚障害者のための対応機器があった。(写真3) △パネル式の案内が置いてあったが、視覚障害者は使えないので、人を配置するか、押しボタンで呼び出せるようにしてほしい。(写真4)

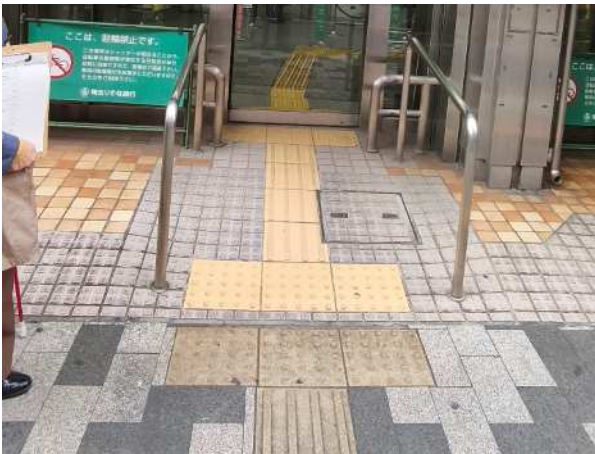
写真1

項目	意見・指摘事項
通路・出入口の通行のしやすさ	◎道路から視覚障害者誘導用ブロックで誘導されていた。(写真1) ◎内部は広く明るく感じた。 △正面入口の傾斜がきつい。手すりのある入口は少し緩やかにしているが、それでも手動車椅子では難しい人があると思われる。(写真2) △裏側の入口は平坦で入りやすい。車で来た人なら裏からの方が入りやすいので、そのことを表示しておくといよい。 △視覚障害者誘導用ブロックに沿って進むと、ATMに並ぶためのロープや案内カウンターにぶつかる。(写真3)
情報提供の案内のわかりやすさ	◎バリアフリーのサービス内容が分かりやすく表示されていた。(写真4)
人的対応	◎インフォメーションに人がいたので安心して使えた。 ◎優先席や優先ATMがあった。(写真5)

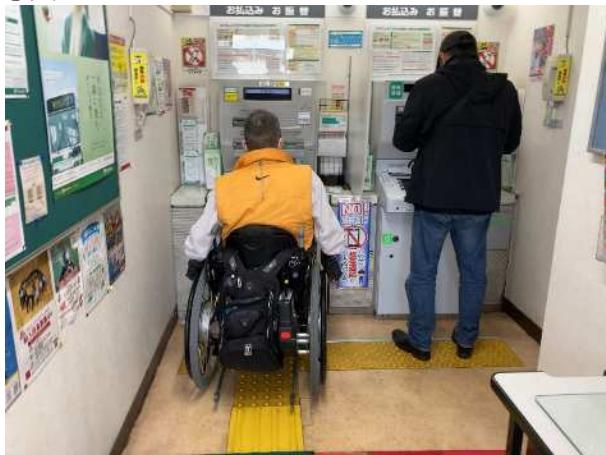
写真1

項目	意見・指摘事項
通路・出入口の通行のしやすさ	◎狭いながらにして車椅子でも使えるように工夫されている。ATMのスペースも車椅子も転回できた。(写真1) △欲を言えばもう少し広いとよい。 △事務処理をするテーブルが車椅子利用者にとっては高すぎた。(写真2) △車椅子利用者にとっては、窓口のテーブルが高い。(写真3)
情報提供の案内のわかりやすさ	◎番号札で順番を待つ仕組みになっている。番号札の紙が半分くらい出ている、引っ張ればすぐにとれるので、視覚障害者にとってはありがたい。タブレットで何をしたいか選んで発券する仕組みだと困る。(写真4) △「筆談できます」などの表示があるとよいが、なかった。 △手話で聞こえないことが伝わるのか心配。「筆談できます」等のカードが予めあれば、聞こえないことを伝えるためのメモを自分で用意しなくてもよいのでありがたい。 ☆聴覚障害者もほかの人と同じように番号札を発券して、呼ばれたときに窓口に行かないといけないのだろうか。
その他気づいた点	◎ATMが音声ガイダンスでも使えるようになっている。点字とキーボードを使っても使える。(写真5) ◎利用者が多い割にスムーズに回転していた。 ☆入口に入ってすぐのところに、警告ブロック上にマットが敷かれている。マットによって、建物の中に入ったということがわかるため、あえて警告ブロックでなく線状ブロックにしてもよいのではないか。(写真6) ☆限られた建築空間であるため、視覚障害者誘導用ブロックに代わるもの(白杖や足の裏で素材の違いを認識できるマット等)の導入を考えてもよいのではないか。

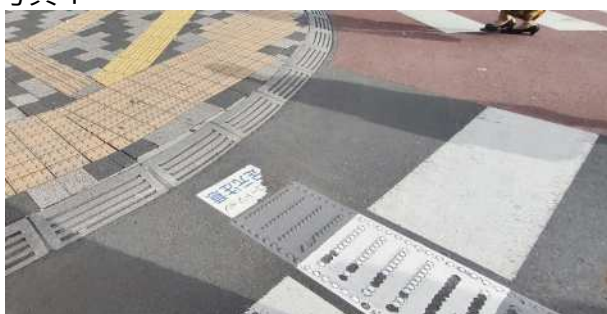
写真1

項目	意見・指摘事項
歩道構造	△横断勾配や切り下げの勾配がかなりきついところがあった。 △かなり前に改修されたままで老朽化が進んでいるため、早めの補修が必要。 ☆埼玉大学に近い方では歩道の根上がりがもっとひどいところもある。
視覚障害者誘導用ブロック	△道路の視覚障害者誘導用ブロックは歩道の中央に設置されていることが多い。どちらかに寄せるほうが流れがスムーズになりそうな気がする。
交差点	△エスコートゾーンの劣化が目立った。(写真1)
全体	△北浦和駅周辺は全体的に古くなっていると感じた。

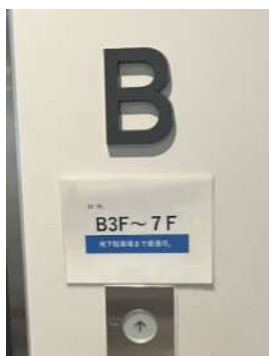
写真 1

意見・指摘事項	
階段、エスカレーター、エレベーターの上下移動のしやすさ	<p>【エレベーター】</p> <p>△エレベーターが複数あるが、それぞれどこまで行くかがわかりにくい。(写真1、2)</p> <p>△音声案内がない。</p> <p>△聴覚障害者が利用しやすいように、閉じるときにランプがつくとよい。</p> <p>【エスカレーター】</p> <p>◎各エスカレーターが左側通行で統一されていてよい。</p> <p>△各フロアで設置位置バラバラで、視覚障害者にとっては使いにくい。</p> <p>△エスカレーターの手前に、進行方向であれば「→」、逆であれば「←」などのマークの表示があるとよい。(写真3)</p> <p>☆上下逆方向から侵入してもブザーが鳴らない。しかし、統一して左側通行で設置されているため、ルールさえ統一されていれば問題はない。</p>
通路・出入口の通行のしやすさ	<p>【1F 屋外】</p> <p>△官民の敷地境界と思われる場所に警告ブロックが敷かれているが、不要である。(写真4)</p> <p>【4F 出入口】</p> <p>◎視覚障害者誘導用ブロックが受付に直接つながっていてよい。(写真5)</p> <p>△視覚障害者誘導用ブロックの輝度比がなく認識しにくい。(写真5)</p> <p>【通路】</p> <p>◎広く、物が置かれていないので歩きやすい。</p> <p>【集会室】</p> <p>△手すりのついている壁とついていない壁がある。点字付きの手すりをつけてほしい。(写真6)</p> <p>△壁と出入口の区別がつかない。(写真7)</p>
トイレ等の利用のしやすさ	<p>【全体】</p> <p>◎出入口に男女トイレの色の帯があり、壁とのコントラストがあり、わかりやすい。</p> <p>△トイレの入口で音声案内か点字情報がほしい。</p> <p>△車椅子利用者用トイレはドアを開けた際に、止まらず閉まってきってしまうので車椅子での出入りが難しい。</p> <p>△ピクトグラムは国際シンボルマークだけ浮き出しになっているが、全て浮き出しにするとよい。(写真8)</p> <p>△ボタンの位置がJIS規格に合っているものと合っていないものがある。</p> <p>△一般トイレは全体が白く、ロービジョンの人には扉の位置や個室の開閉状況、壁と床の境界等が分かりにくい。(写真9)</p> <p>△一般トイレの個室にベビーチェアがあることなどの表示がない。</p> <p>△大型ベッドのあるトイレがない。</p>

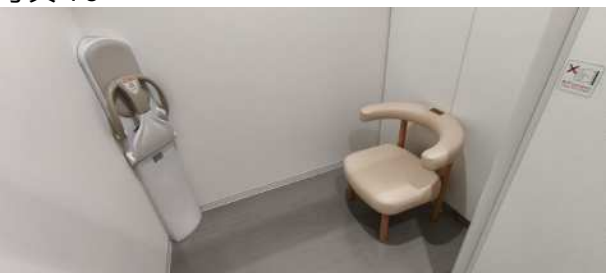
写真10

<p>【4F】 ◎授乳室がきれい。(写真 10、11) △授乳室の個室の前にソファがあるが、通路を狭めている。折り畳み式などにすればベビーカーのまま個室に入れる。 △スロープに点字で「スロープ」と表示されているが、それは不要であるため、その先にある「トイレ」と表示されているとよい。</p> <p>【6階集会室内】 △男子個室トイレが狭い。 △壁を曲がる手前右側に男性トイレ、通路を挟んで左側に女性トイレのサインがあるとよい。(写真12)</p>
<p>情報提供の案内のわかりやすさ</p>	<p>【全体】 △案内板をわかりやすくしてほしい。 △全体的に吊り下げサインが多いが、吊り下げサインはロービジョンとして気づくのが難しい。壁サインにできるとよい。ロービジョンだと近づいて見るため、身長プラス25cm程度の高さまでしか見ることができない。(写真 13) △市民会館であることの表示が全般的にほとんどない。RaiBoC Hall レイボックホールが市民会館おおみやであることが市民に認知されていないのではないかと。案内板でも「市民会館おおみや」の文字が小さすぎる。(写真 14) △6F・7F の吊り下げサインで、大ホール・小ホールという表示とエスカレーターのマークと一緒に表示されていると、エスカレーターで行った先にホールがあるのかと誤解する。(写真15)</p> <p>【4F】 △オストメイト用設備がないのに、案内板にオストメイトのピクトグラム表示があり、実態と異なっている。(写真16)</p> <p>【6F】 △フロアマップに記載の「六之辻」の意味がわからない。 △集会室フロアでは、色々な方向からトイレ案内の表示があり、どちらから行くのがよいのかわかりにくい。 △集会室の出入口の正面に案内板がほしい。現状では出入口ドアと同じ側の壁に設置されており、気づかない。(写真17)</p>
<p>人的対応</p>	<p>◎非常に対応がよかった。</p>
