氷川参道の 樹木調査

この冊子は、その一環として実施した参道並木の樹木調査の報告書です。

■樹木調査の目的

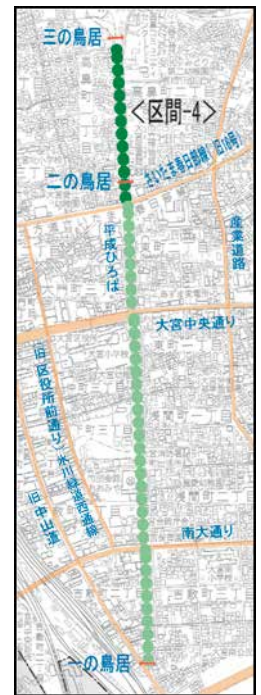
<区間-4>：さいたま春日部線～三の鳥居

- ・全区間の中でも最も参道らしく、空間的なゆとりもあり、市民にも馴染みのある場所であるが、樹木の損傷の最も激しい区間でもある。
- ・その最も大きな要因は、年末年始をはじめとした屋台店の立地による、並木敷きの利用であると考えられる。
- ・そのため、固結した土壌の改良と根元周りの保護策を実施しているところである。
