# 老朽化消火器の破裂事故

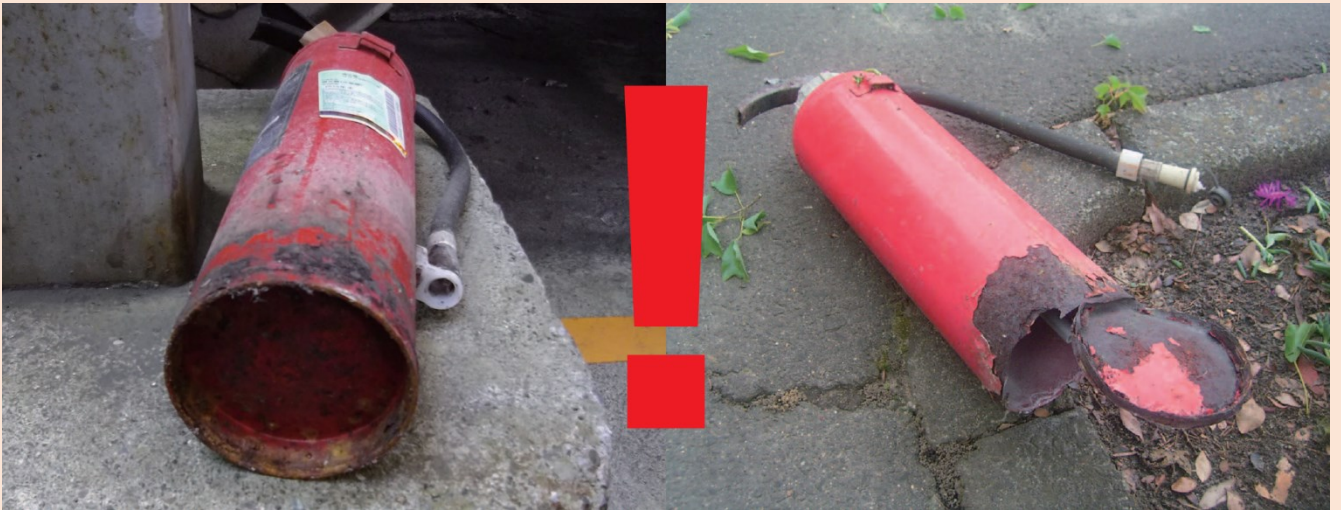
破裂事故は、  
こんな状況で発生しています

住宅・野外等で放置されていた消火器で  
事故が起こるケースが多い

腐食しやすい環境  
(屋外、軒下、水回り等)

保守管理が不十分

経年劣化  
本体容器が腐食して  
強度が低下

圧力で破裂  
加圧式の消火器※で  
放射操作に伴い  
本体容器内の圧力が  
急激に上昇し破裂

**消火器の操作者が受傷**

\* 蓄圧式でも、腐食による強度低下等と相まって、廃棄処理時の過度の応力や衝撃により破裂する場合があります。加圧式・蓄圧式に関わらず、廃棄時に中身を出そうとして消火器を操作したり、消火器本体を分解しようすることは、絶対にやめてください。
