## 2.2 維持管理の内容

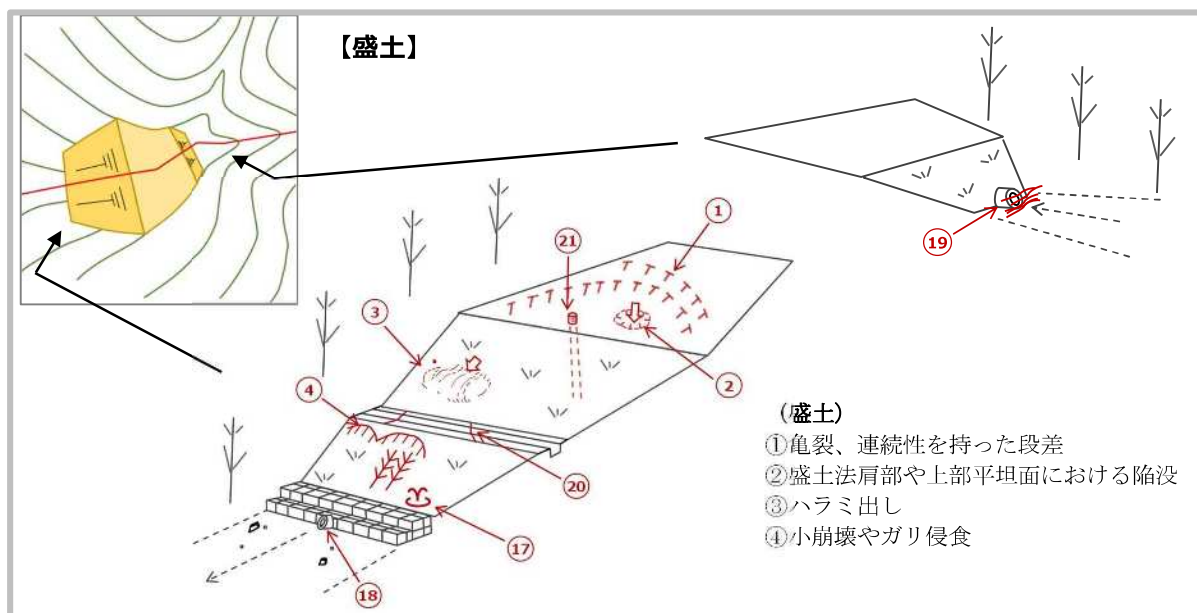
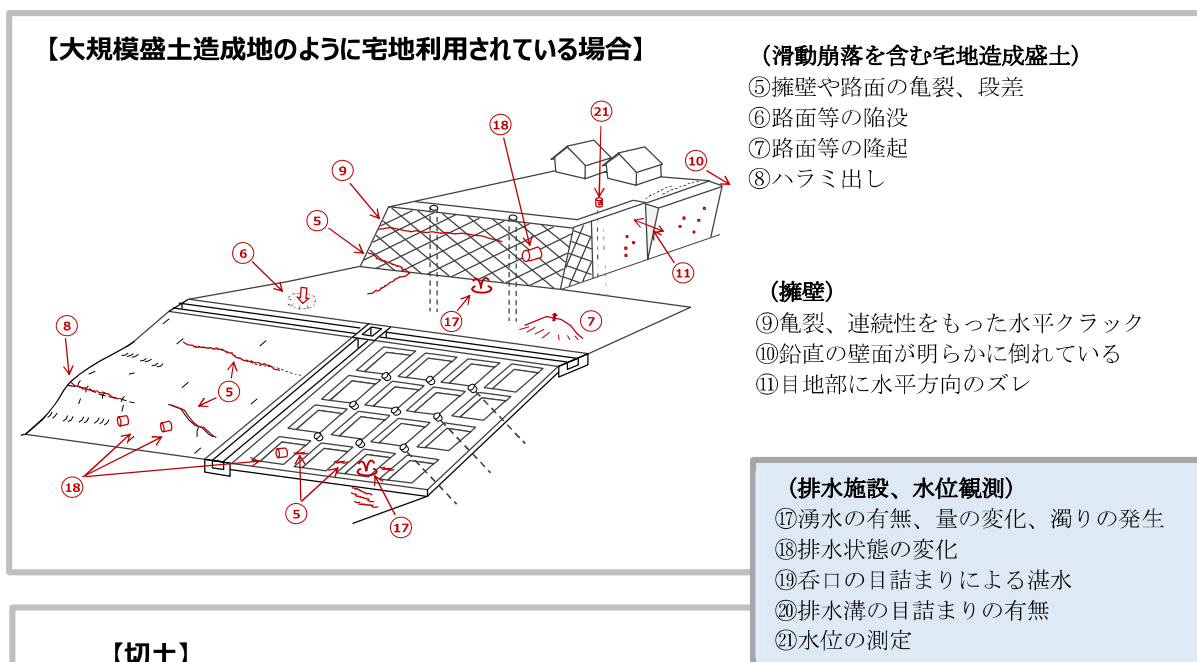
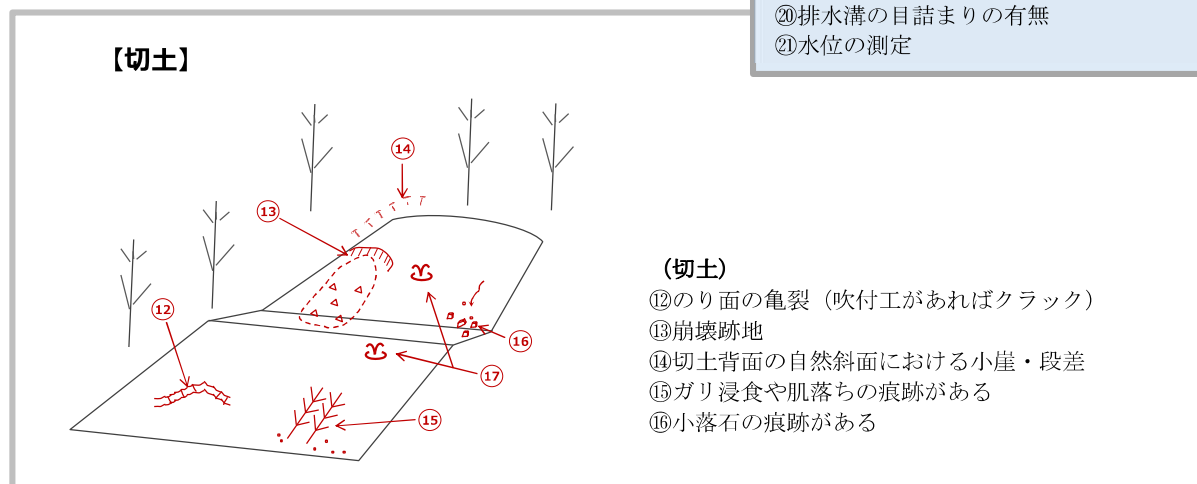
図 2.2.1 災害発生の兆候の把握を目的とした維持管理の着目点

図 2.2.1 に、災害発生の際の兆候の把握を目的とした維持管理の着目点を示す。盛土については①から④の変状（大規模盛土造成地のように宅地利用されている場合は⑤から⑧）、擁壁については⑨から⑪の変状、切土については⑫から⑬の変状の有無をそれぞれ確認する。さらに、一定の連続性を有し、点在する複数の変状をつなぐと崩壊ブロックが想定される場合（変状規模の拡大等、進行性が確認できる場合を含む。）は、詳細調査の実施や危険性の判断について、適宜専門家等へ相談することが望ましい。

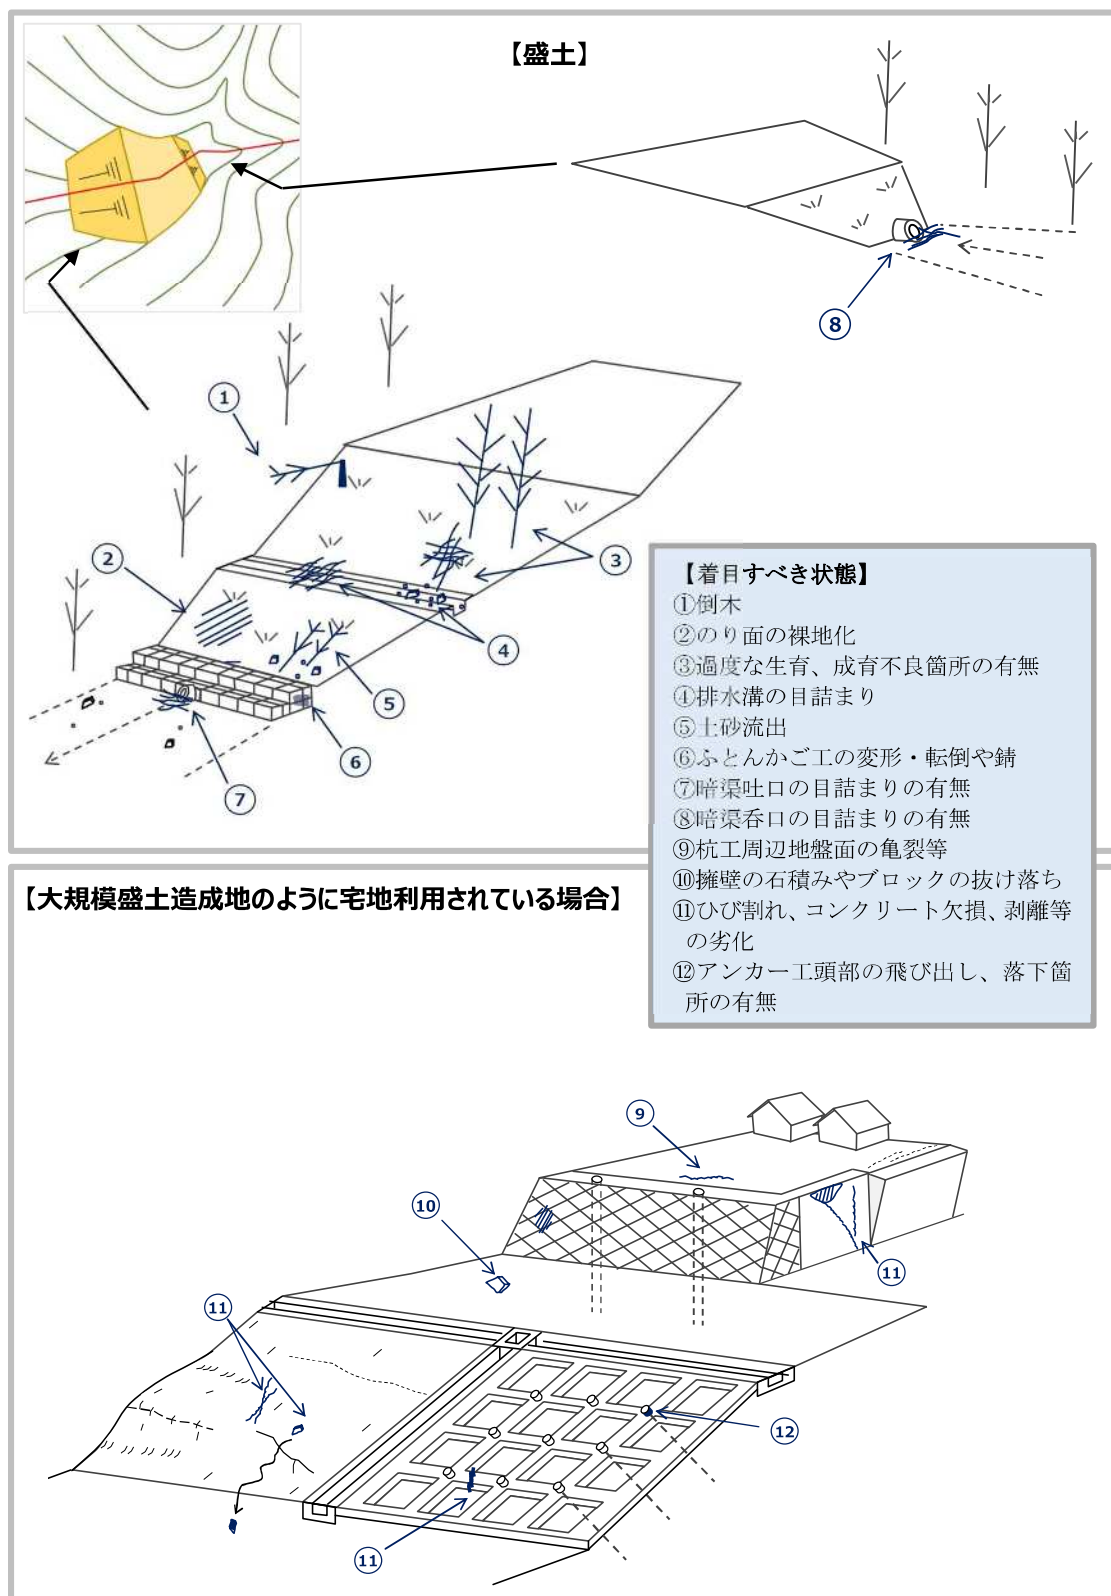
図 2.2.2 災害防止措置の機能維持を目的とした維持管理の着目点

図 2.2.2 に、災害防止措置の機能維持を目的とした維持管理の着目点を示す。

①～⑤、⑦、⑧の状態が確認された場合は、適宜伐採や清掃等を、⑥の状態が確認された場合は、適宜部材の取り換えを行う。

また、⑨から⑬の変状が確認された場合は、構造物の劣化や破損により、崩壊を抑止する効果や、のり面の侵食や崩壊を抑制する効果が期待できない状態となっている懸念もあることから、詳細調査の実施やのり面の安定性、補修の要否を適宜専門家等へ相談することが望ましい。
